INTEGRAZIONE GRADINO MANCANTE

PATOLOGIA E CAUSE DEL DEGRADO

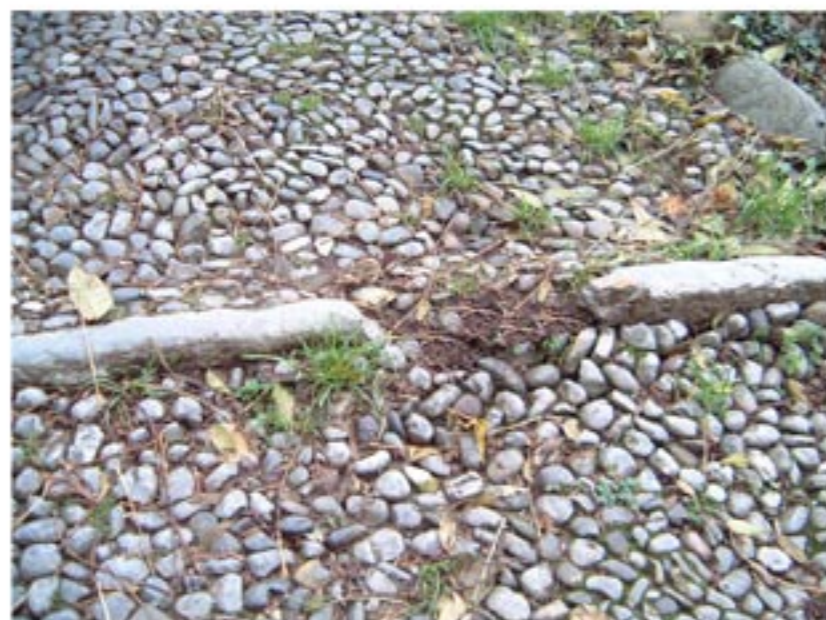
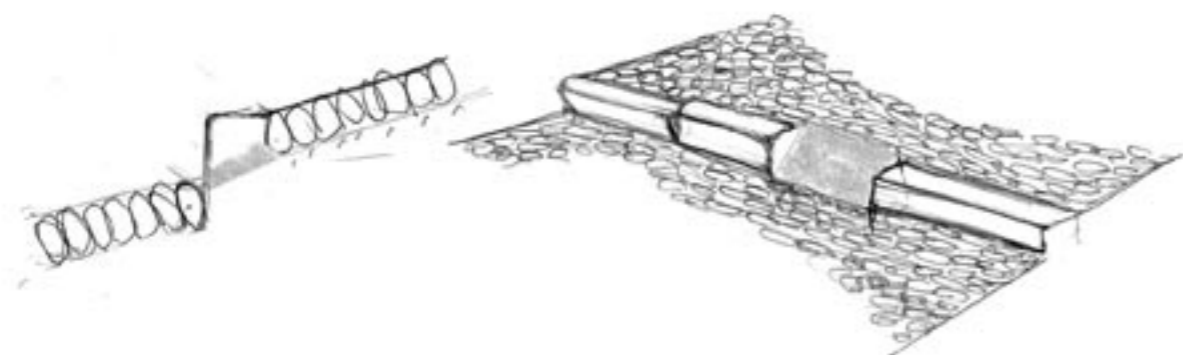
N. 1

Si riscontra la mancanza di porzioni di gradino, in particolare dell'elemento frontale in massello che costituisce l'alzata del camminamento, dovute a dissesti con dislocazioni e scivolamenti causati da cedimenti del sottofondo con successive rotture e fessurazioni delle sigillature di malta. L'elemento distaccato per effetto degli agenti atmosferici ha subito successivi processi di dilavamento con frantumazione delle parti in pezzature diverse che sono state allontanate dal luogo sia per intervento dell'uomo sia per effetto degli agenti atmosferici.

Rimozione delle strutture e dei materiali incoerenti eseguita a mano e/o con l'ausilio di mezzi meccanici
Allontanamento delle macerie
Pulizia mediante lavaggio con acqua di rete
Ricostruzione sottolivello delle pendenze originarie
Formazione sottofondo in conglomerato cementizio tirato in piano
Collocazione porzione lapidea di integrazione in massello di idonea sezione
Ancoraggio e consolidamento mediante resine degli elementi originali adiacenti smossi
Sigillature con malta cromaticamente adeguata

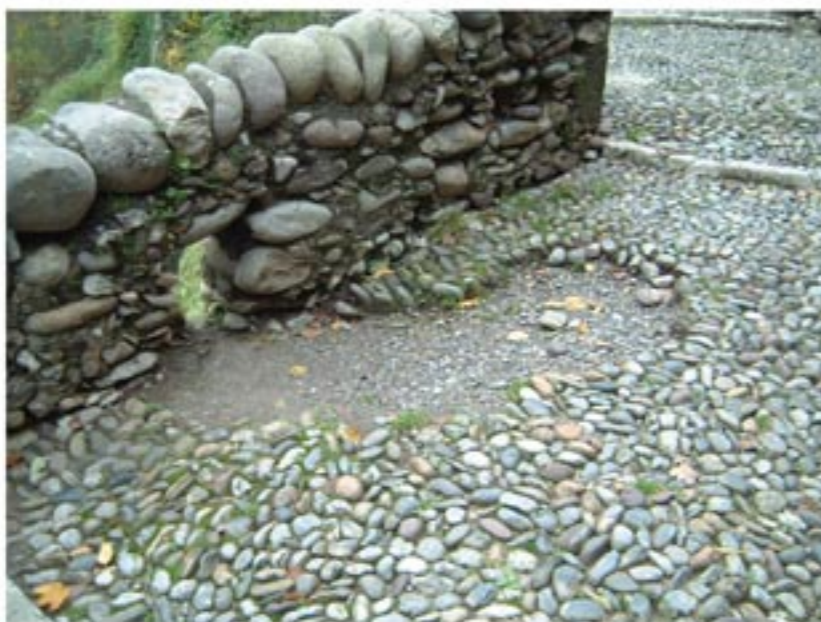
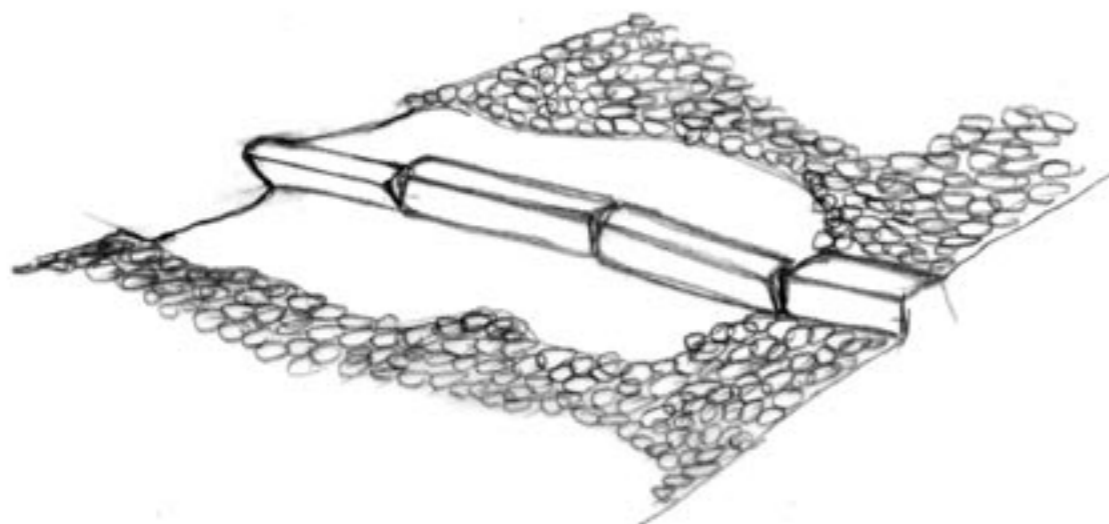
N. 2 INTEGRAZIONE CIOTTOLATO MANCANTE

Si riscontra la perdita di porzioni di pavimentazione in ciottolato colmate di materiale incoerenti di deposito.

L'esposizione agli agenti atmosferici ha ulteriormente aggravato il cedimento del sottofondo.

Il dissesto delle strutture con dislocazioni e sollevamenti è dovuto dal dilavamento delle sigillature con successivo distacco degli elementi.

Le parti smosse sono andate perdute

Rimozione depositi terrosi eseguita a mano e/o con l'ausilio di piccoli mezzi meccanici

Formazione piano di posa con livellamento piano di appoggio

Ancoraggio e consolidamento degli elementi originali adiacenti smossi

Formazione sottofondo in sabbia e cemento di idoneo spessore tirato in piano

Formazione pavimentazione con ciottoli di fiume di pezzatura simile agli esistenti

Sigillatura e intasatura con sabbia

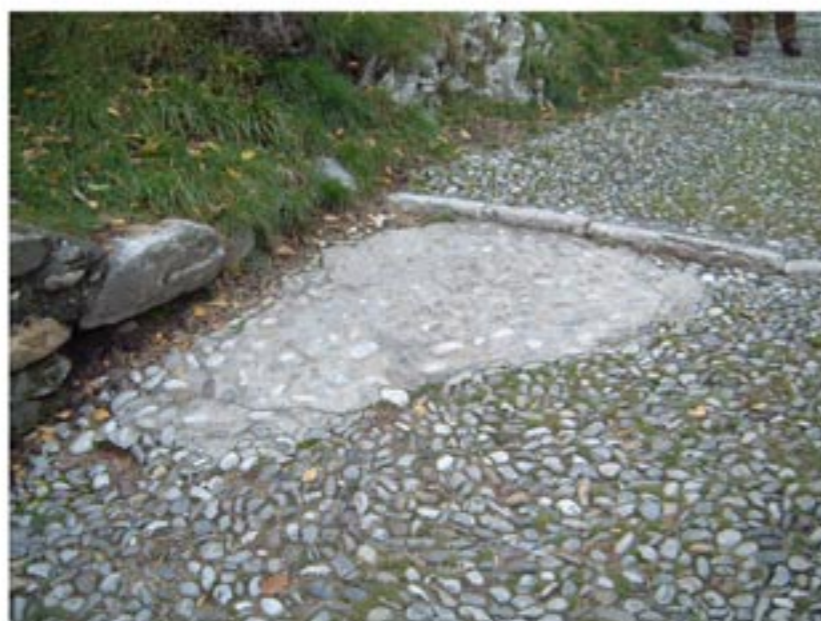
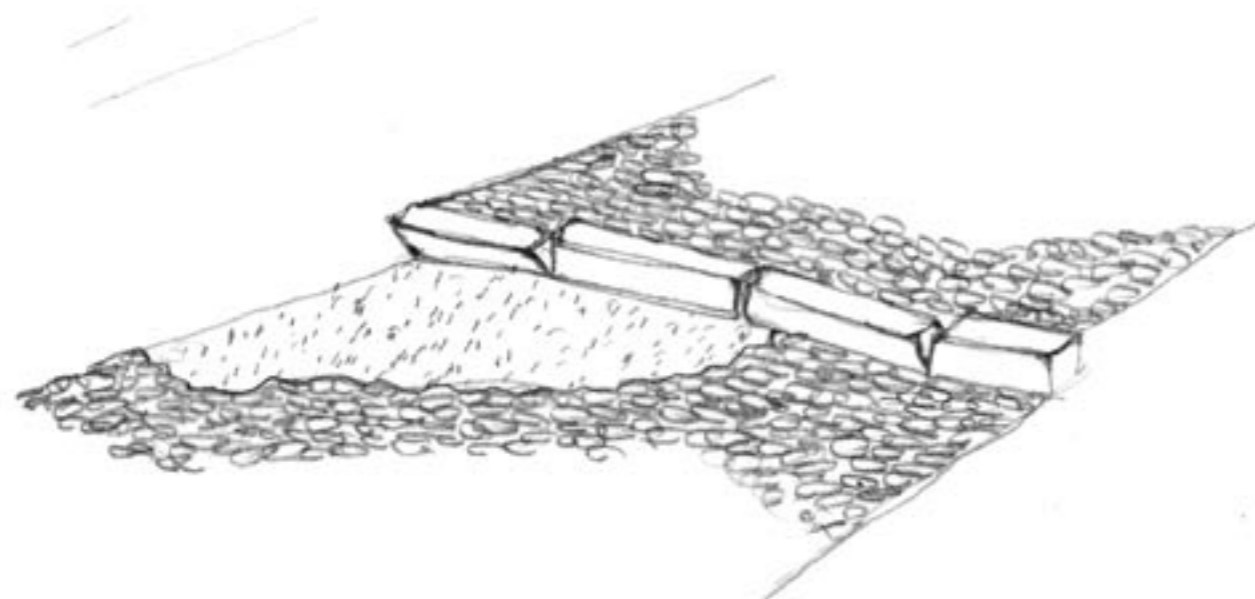
N. 3 SOSTITUZIONE RAPPEZZO CON CIOTTOLATO

Si riscontra la presenza di interventi recenti di cementificazione dei ciottoli precedentemente smossi da dissesti con dislocazioni e sollevamenti dovuti al dilavamento delle sigillature. I ripristini, sebbene incoerenti con la tipologia originaria del manufatto, hanno consentito la conservazione delle parti e il mantenimento dei livelli dei piani di calpestio.

Rimozione massetti di malta cementizia eseguita anche con l'ausilio di mezzi meccanici
Pulizia mediante lavaggio con acqua di rete
Ancoraggio e consolidamento degli elementi originali smossi
Ricostruzione sottolivello
Formazione sottofondo in sabbia e cemento di idoneo spessore tirato in piano
Integrazione pavimentazione con ciottoli di fiume di pezzatura simile agli esistenti
Sigillatura e intasatura con sabbia

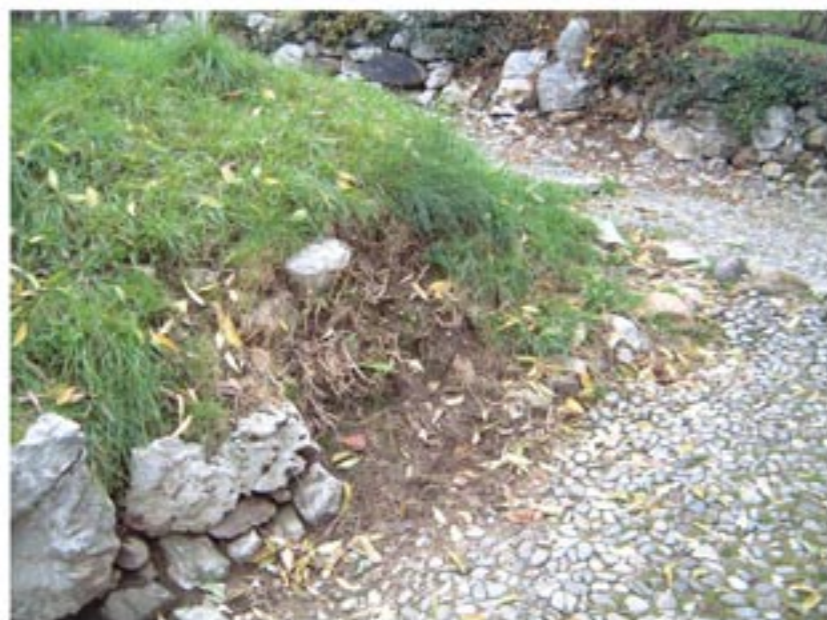
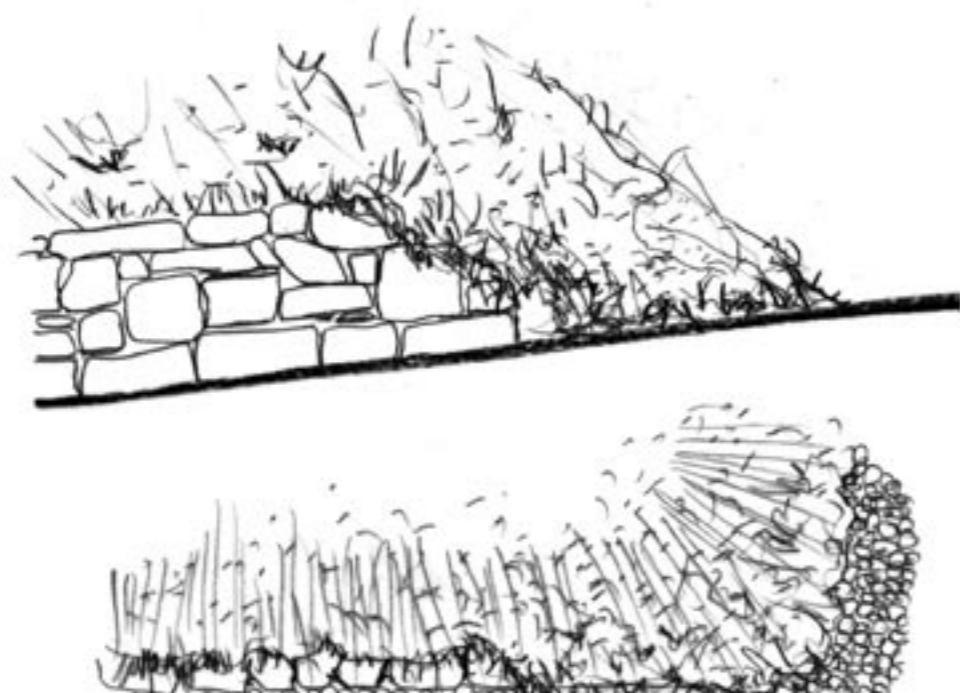
N. 4 INTEGRAZIONE MURO DI CONTENIMENTO

Si riscontra la perdita di porzioni di muratura per distacco.
Il dissesto provocato dal dilavamento delle sigillature e dalle infiltrazioni delle acque meteoriche, ha generato dislocazioni e scivolamenti delle pietre e dei borlanti.
L'aggressione di vegetazione infestante (specie arboree ed erbacce) per incuria e bassa manutenzione, con apparati radicali di profondi ha provocato anche cedimenti strutturali.
Nelle porzioni di muratura sono accumulati depositi incoerenti.

Rimozione di materiali e depositi incoerenti
Pulizia mediante lavaggio con acqua di rete
Ancoraggio e consolidamento degli elementi originali smossi
Formazione nuova muratura faccia a vista con pietrame e borlanti di fiume in pezzature e con lavorazione simile agli esistenti
Sigillature e stilature con malta cementizia cromaticamente adeguata

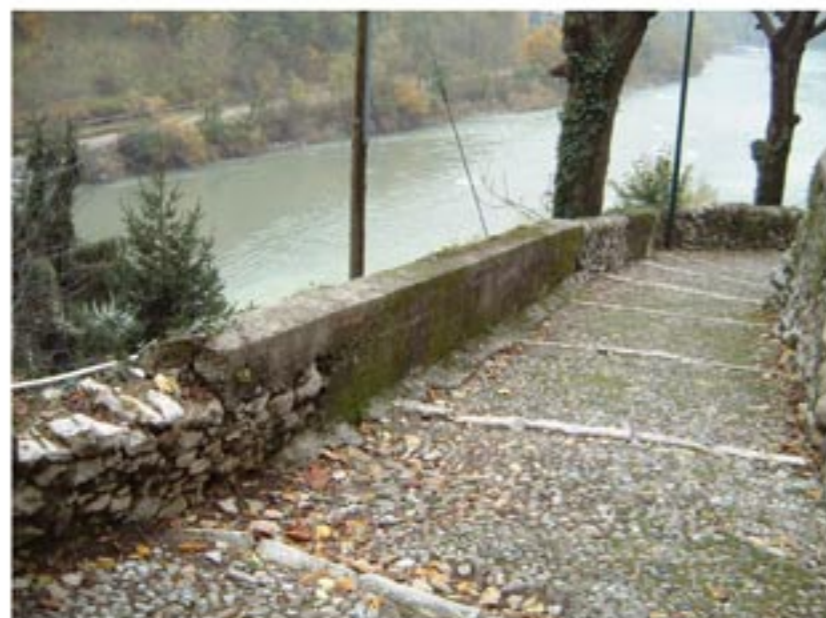
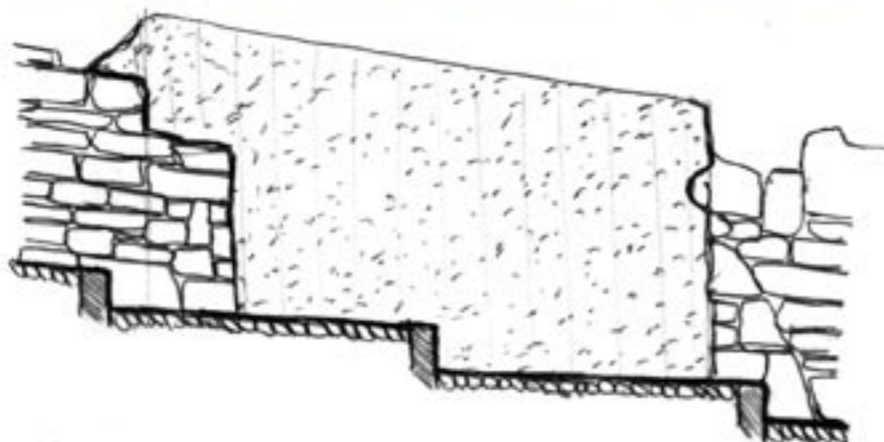
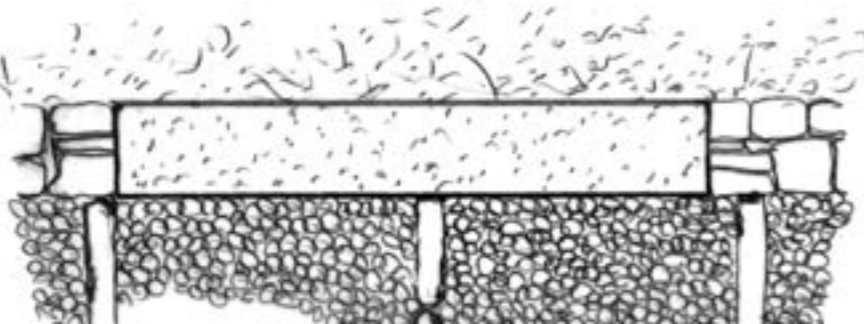
N. 5

Si riscontra la presenza di porzioni di parapetto realizzati in tempi recenti in calcestruzzo armato con finitura al rustico, con tecnica e materiali incoerenti con l'originaria tipologia delle strutture. Le murature sono state realizzate ad integrazione di porzioni precedentemente crollate o volontariamente rimosse per garantire la sicurezza del tracciato e l'incolumità ai passanti. Sui paramenti sono visibili aggressioni di muschi e patine biologiche.

Rimozione delle strutture esistenti in calcestruzzo e pietrame
Pulizia mediante lavaggio con acqua di rete
Formazione di fondazione in calcestruzzo cementizio
Formazione nuova muratura faccia a vista con pietrame e borlanti di fiume in pezzature e con lavorazione simile agli esistenti
Sigillature e stilature con malta cementizia cromaticamente adeguata

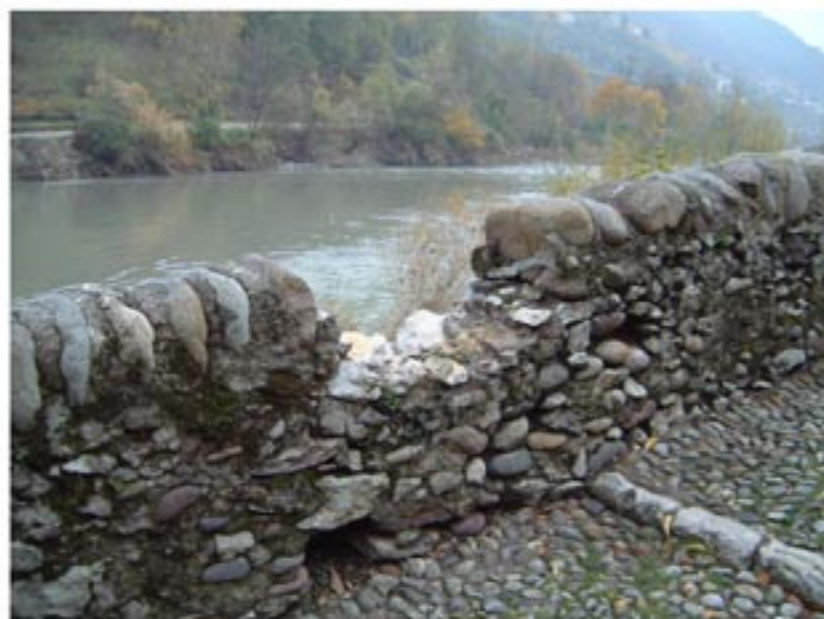
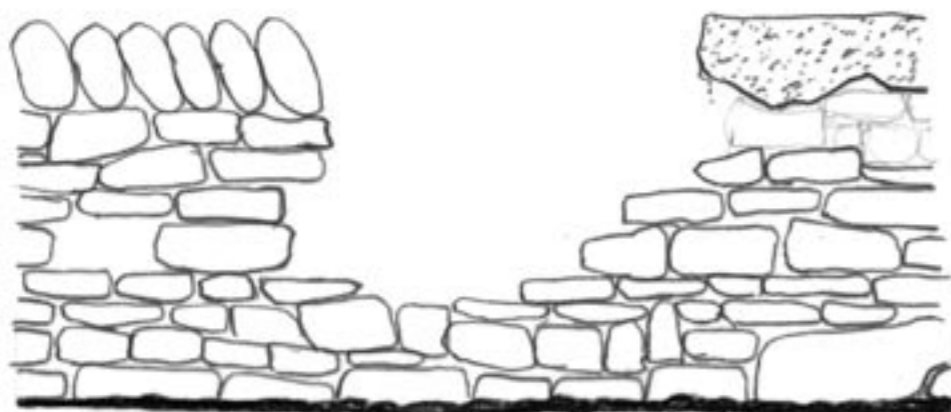
N. 6

Si riscontra la perdita di porzioni di muratura per distacco.

Il dissesto con dislocazioni e scivolamenti delle pietre e dei borlanti è dovuto sia a cedimenti strutturali, sia al dilavamento delle sigillature, sia alle infiltrazioni delle acque meteoriche con fenomeni di dissoluzione dei leganti.

Negli spazi vuoti si sono accumulati depositi incoerenti.

Rimozione di materiali e depositi incoerenti

Pulizia mediante lavaggio con acqua di rete

Ancoraggio e consolidamento degli elementi originali in via di distacco con malte idrauliche

Formazione piano di appoggio

Costruzione di muratura con pietrame e borlanti di fiume di idonea pezzatura

Sigillatura e stilatura dei giunti con malta cementizia cromaticamente adeguata.

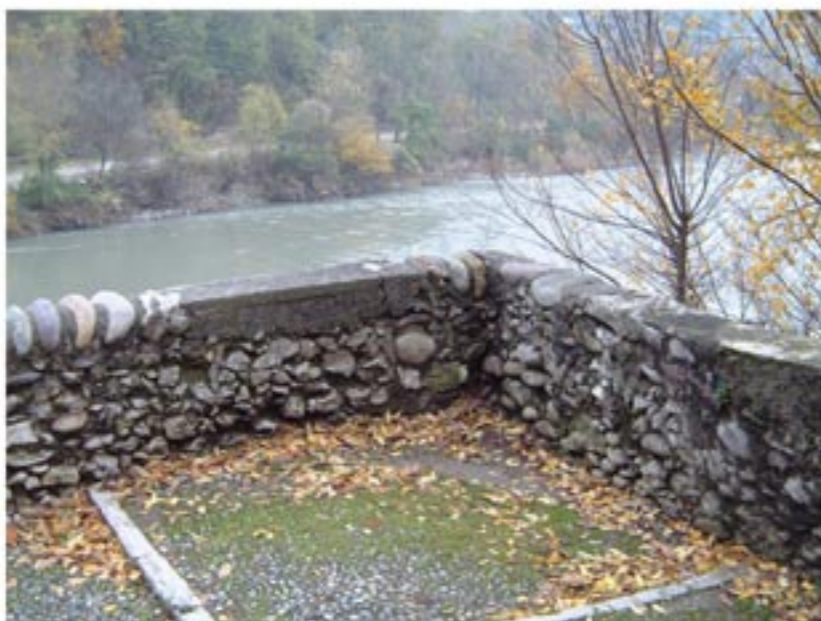
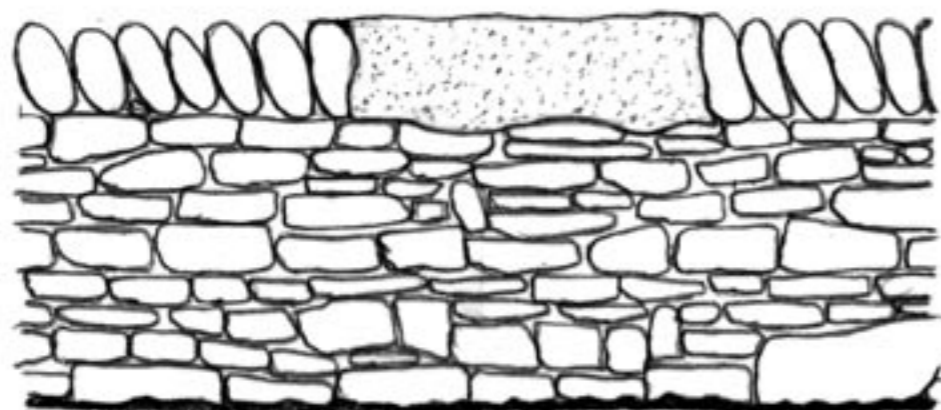
N. 7

Si riscontra la presenza di porzioni di copertine del parapetto realizzate in tempi recenti in calcestruzzo con finitura al rustico, con tecnica e materiali incoerenti con l'originaria tipologia delle strutture.

Le integrazioni sono state realizzate in sostituzione dei ciottoli e dei borlanti smossi per effetto dei dilavanti e delle infiltrazioni delle acque piovane, e quindi crollate o semplicemente rimosse per la garantire la sicurezza del tracciato e l'incolumità dei passanti.

Sulle superfici sono visibili aggressioni di muschi e patine biologiche.

Rimozione copertine in calcestruzzo

Pulizia mediante lavaggio con acqua di rete

Livellamento piano di appoggio

Ancoraggio e consolidamento degli elementi originali smossi con malte idrauliche

Formazione sottofondo in calcestruzzo cementizio

Sistemazione ciottoli di fiume di idonea pezzatura

Sigillatura e stilatura dei giunti con malta cementizia

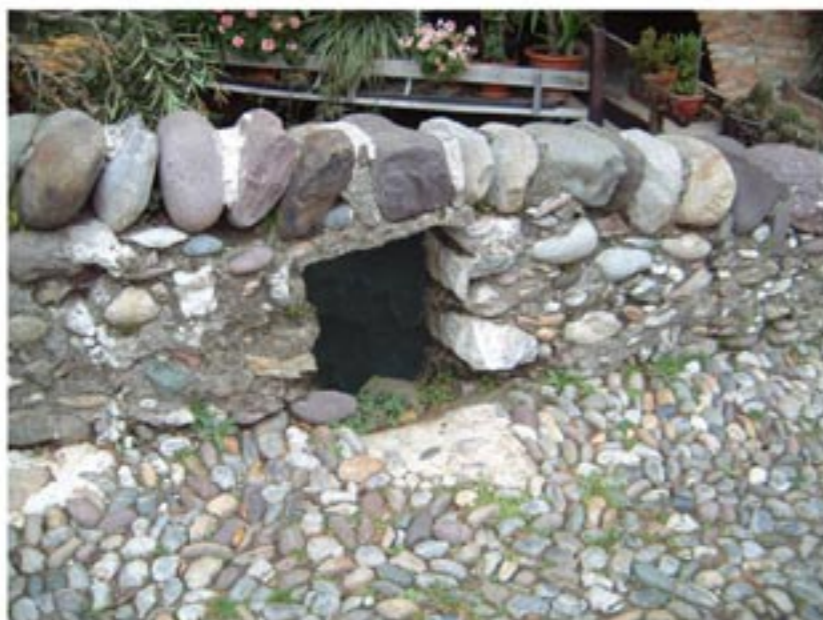
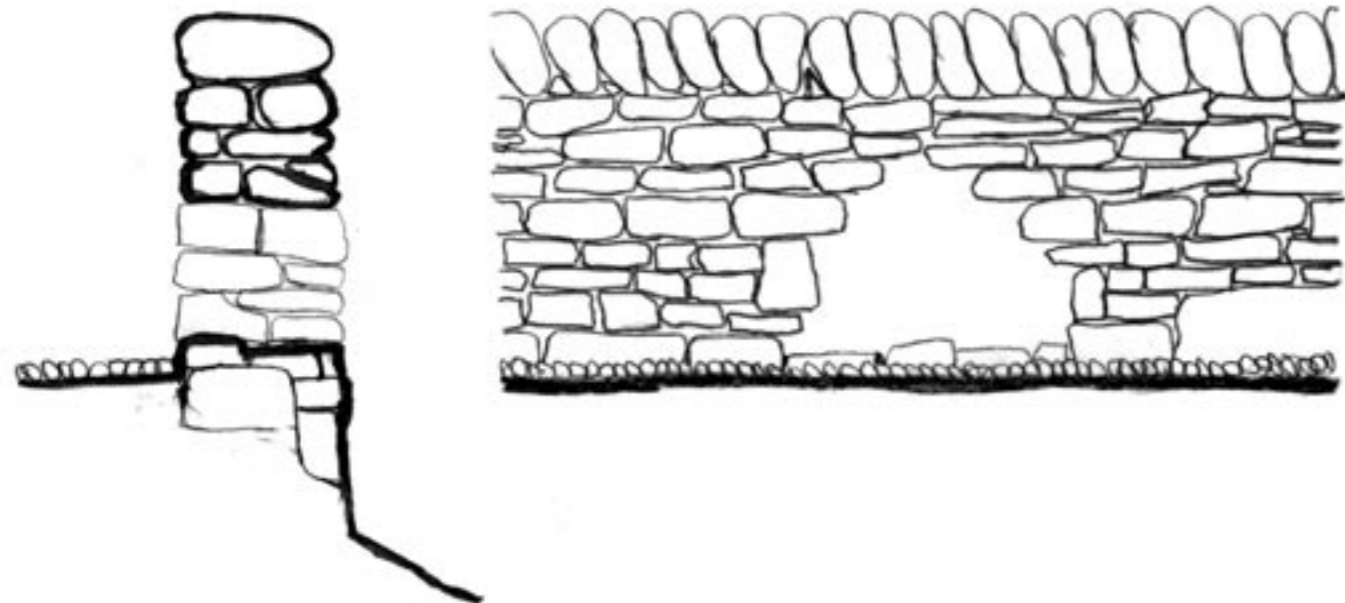
N. 8 RIPRISTINO FUNZIONALITA' FORO DI SCOLO

Si riscontra il parziale, in alcuni casi totale otturazione dei fori di scolo realizzati nel parapetto dovuto alla presenza di materiali incoerenti.

In particolare si rileva la presenza di depositi terrosi con sviluppo di vegetazione invasiva .

Nei casi più gravi la chiusura dei fori è dovuta al cedimento delle parti di muratura per rottura delle sigillature tra le pietre per dissoluzione del legante.

La scarsa manutenzione e i fenomeni di dilavamento hanno provocato inoltre il sollevamento dei fondi.

Rimozione depositi terrosi e materiali incoerenti

Verifica delle pendenze dei piani circostanti

Rifacimento fondo dello scolo con malta cementizia

Sigillature elementi smossi con malta cementizia

Sigillatura e stilatura dei giunti con malta cementizia

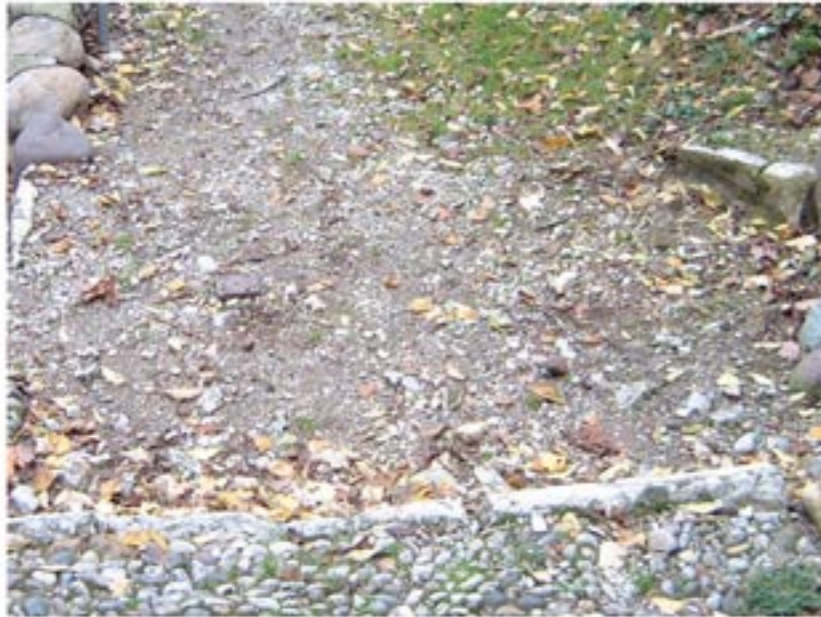
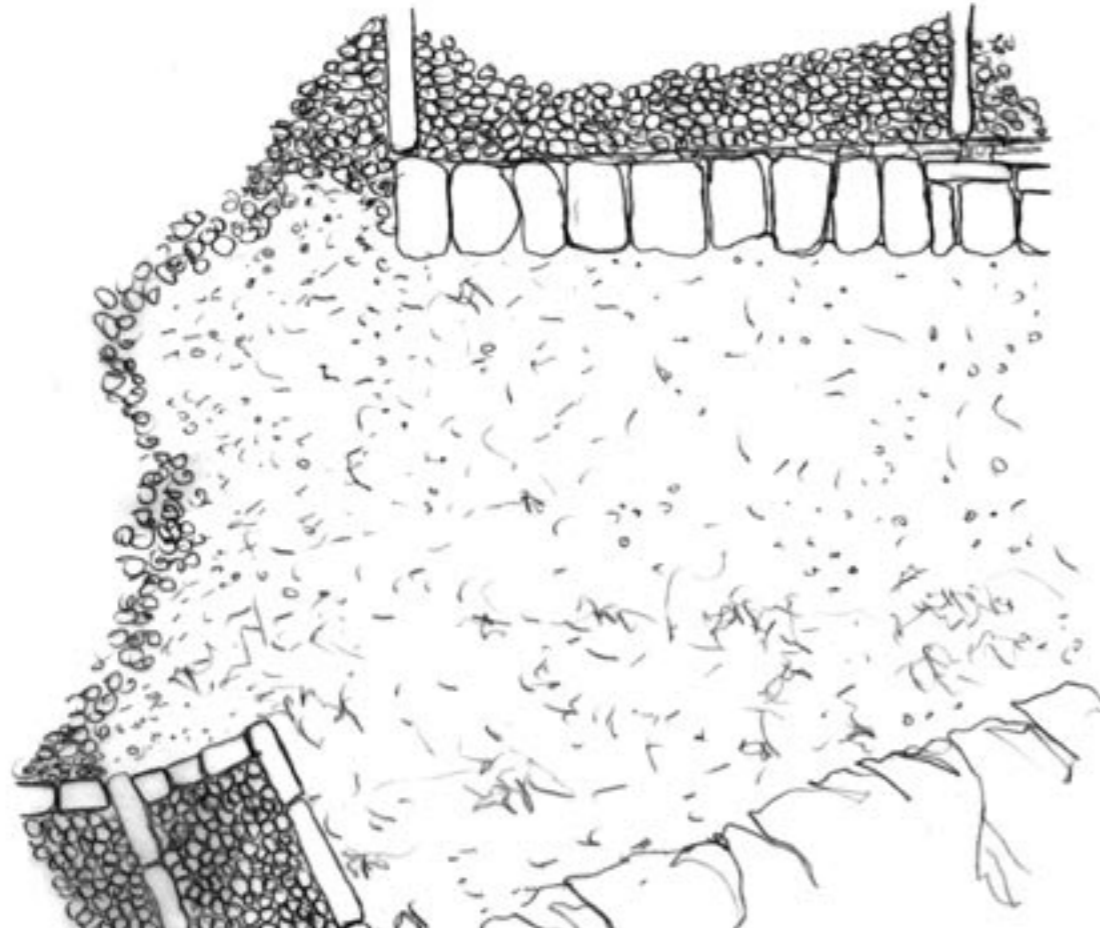
N. 9

Si riscontra il parziale dilavamento del ghiaietto soprastante il sentiero in terra battuta, dovuto alla percolazione della acque piovane.

Stesura di ghiaietto a spacco selezionato con pezzatura simile all'esistente
Livellamento e costipamento mediante rullatura

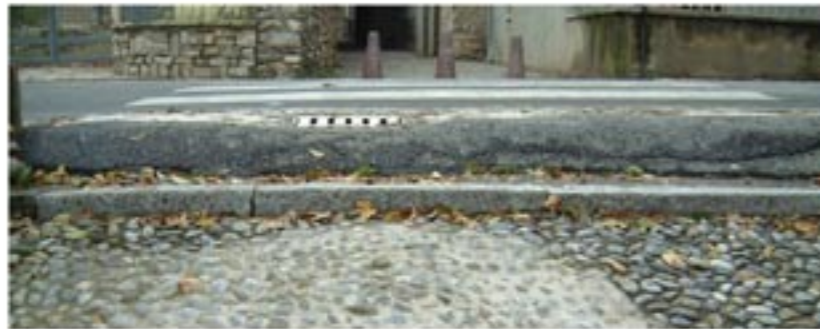
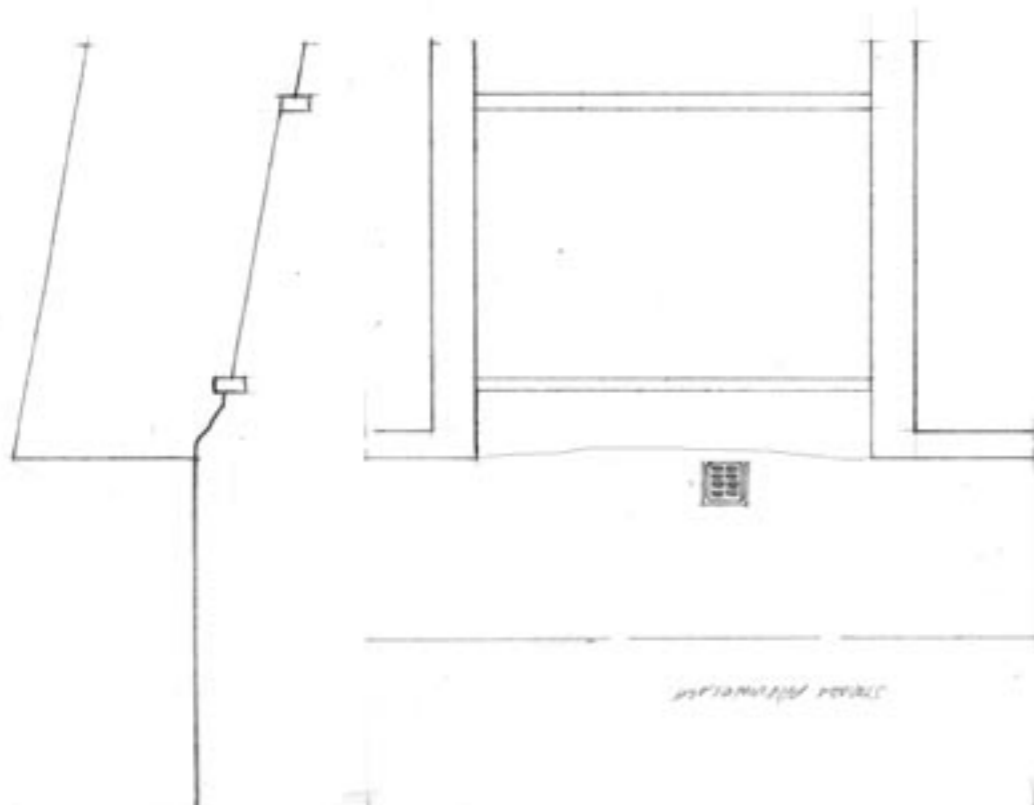
N. 10

Si riscontra l'assenza di collegamento tra diversi i diversi manti dei percorsi dovuti ad una formazione cronologicamente diversa degli stessi.
Cio' determina delle lacune materiche tra una tipologia di superficie e l'altra.

Formazione piano di appoggio
Sottofondo e rinfianchi in calcestruzzo cementizio
Posa di gradino in pietra in massello di idonea sezione
Sigillature con malta cementizia

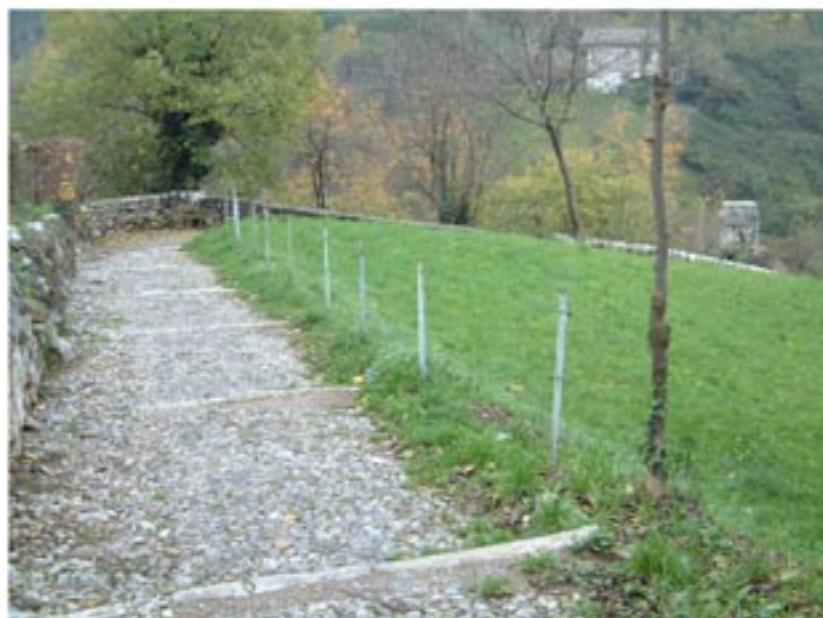
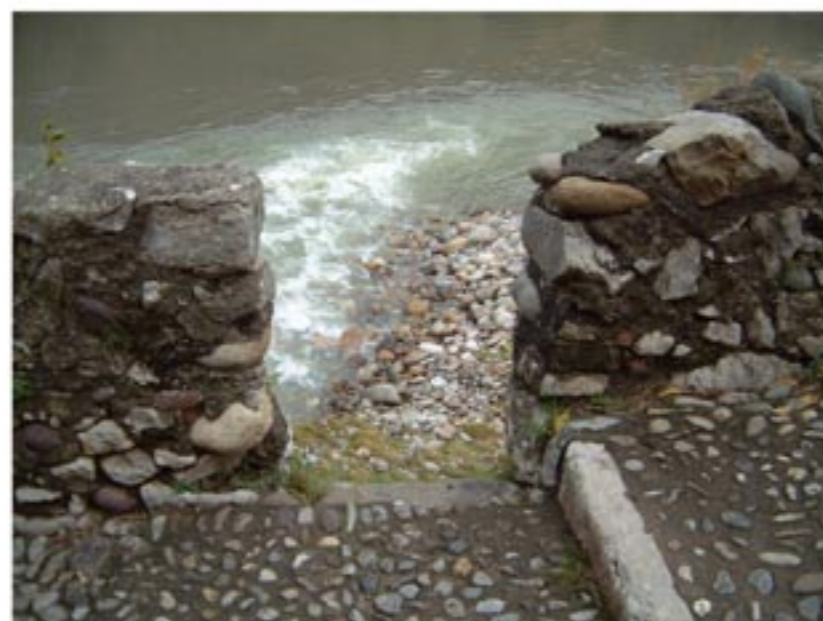
N. 11 NUOVO PARAPETTO E CANCELLO IN LEGNO

In diversi tratti del percorso si riscontra l'assenza di parapetto in pietra.
In taluni casi e' presente un parapetto metallico di natura incongrua con i luoghi e i manufatti presenti; in altri il parapetto e' costituito solo da fili di ferro tesi tra un albero e l'altro.
Si riscontra l'assenza di protezioni anche in corrispondenza di varchi lungo la cortina muraria del parapetto.

Realizzazione di parapetto in legno con tavole di castagno come i tipi esistenti
Montaggio in sito con predisposizione di buche di idonea dimensione per inserimento paletti montanti, intasamento fondazione con conglomerato cementizio, ripristino superficiale con malta cementizia cromaticamente adeguata e/o terreno di riporto
Completamento con traversi e corrimano mediante bulloni e viti

Realizzazione di cancello in legno di castagno come i tipi esistenti
Montaggio in sito con inserimento di idonei spinotti nella muratura, sigillatura con resine e malta cementizia cromaticamente adeguata.
Su tutti i manufatti verra' eseguito trattamento impegnante ed antitarlo con idonei materiali ed applicazioni

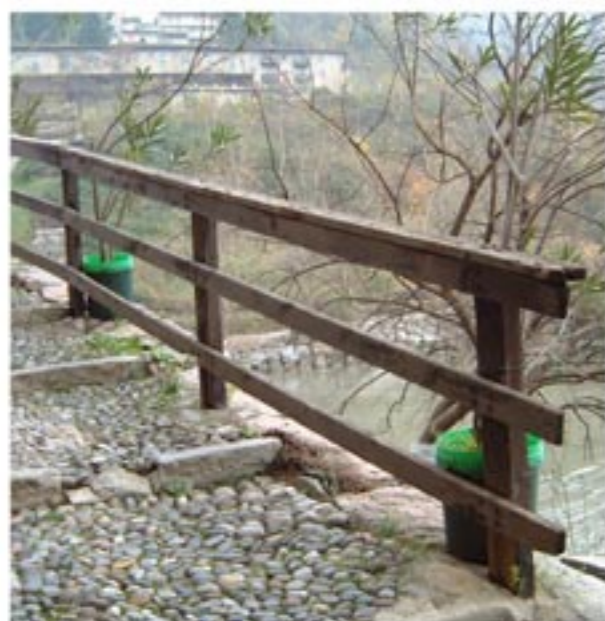
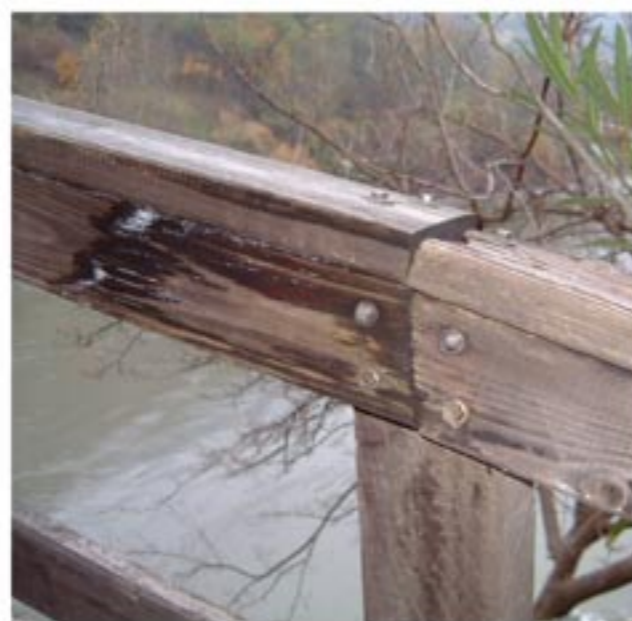
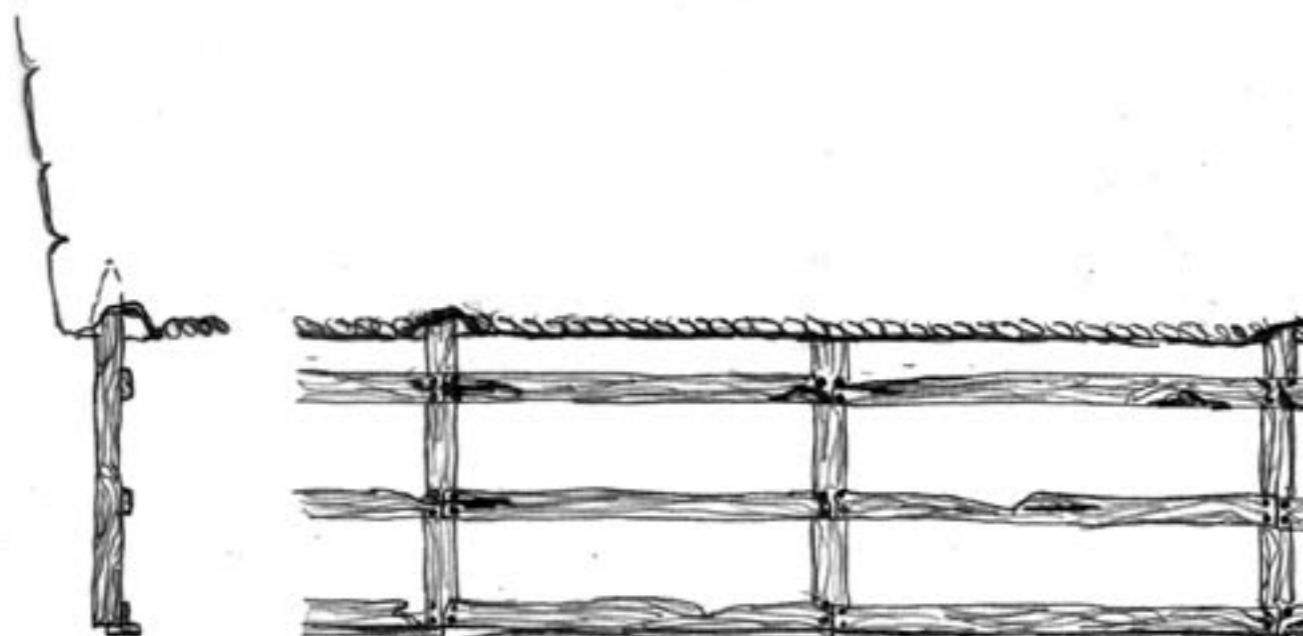
N. 12

Si riscontra il degrado generalizzato dovuto al naturale processo di invecchiamento e alla scarsa manutenzione delle strutture.

Le superfici soggette agli agenti atmosferici presentano fenomeni di fessurazione con scheggiature e distacchi.

In taluni casi i paletti verticali hanno scarsa tenuta in quanto smossi dalla fondazione o per precarie condizioni di adesione al supporto.

I traversi e il corrimano sono fissati con viti e bulloni non sempre in condizioni di efficienza.

Pulizia mediante raschiatura delle superfici, spazzolatura e lavaggio con acqua di rete

Consolidamento dei paletti montanti smossi con integrazione di conglomerato cementizio alla fondazione

Smontaggio delle tavole ammalorate e sostituzione con nuove eseguite come i tipi esistenti

Verifica bulloneria e viteria con eventuali sostituzioni e rinzeppamento dei fori

Trattamento impregnante ed antitarlo con idonei materiali ed applicazioni

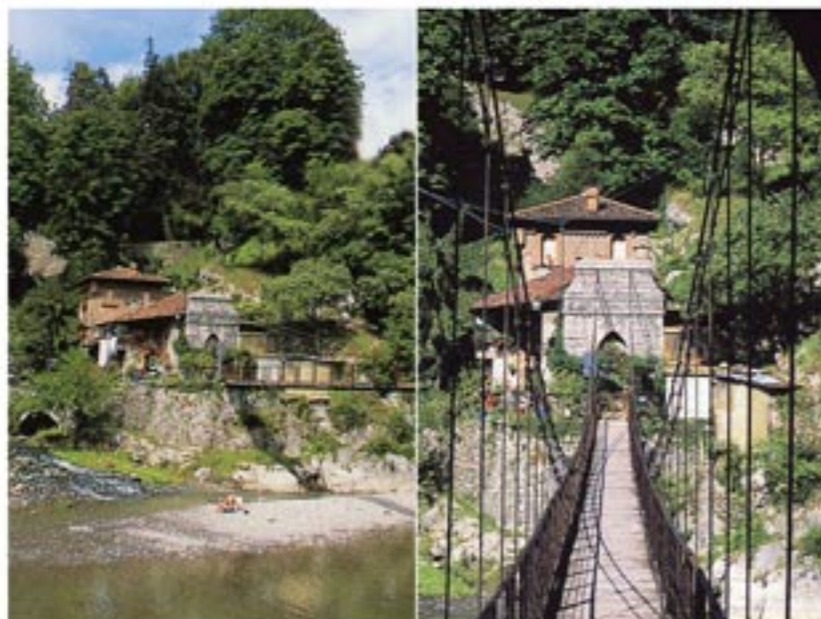
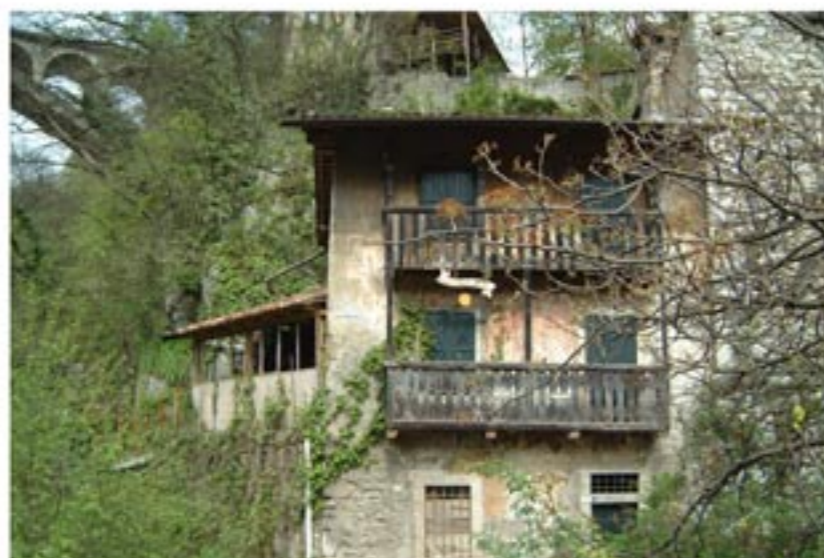
N. 13 DEMOLIZIONE DI STRUTTURE PROVVISORIE

Si riscontra la presenza di superfetazioni ad ampliamento delle costruzioni originarie.
Le costruzioni sono state realizzate in tempi recenti con materiali e tipologia incoerenti al contesto.
Il carattere provvisorio di questi elementi contrasta con le gli edifici storici, i quali dovranno essere valorizzati e liberati

Rimozione di strutture esistenti con recupero del materiale riutilizzabile
Pulizia degli elementi recuperati
Trasporto ed accatastamento a deposito degli elementi recuperati
Demolizione totale di strutture murarie eseguita con l'ausilio di mezzi meccanici
Carico e trasporto a discarica delle macerie.
Ripristino delle strutture messe in luce dalle demolizioni delle preesistenze

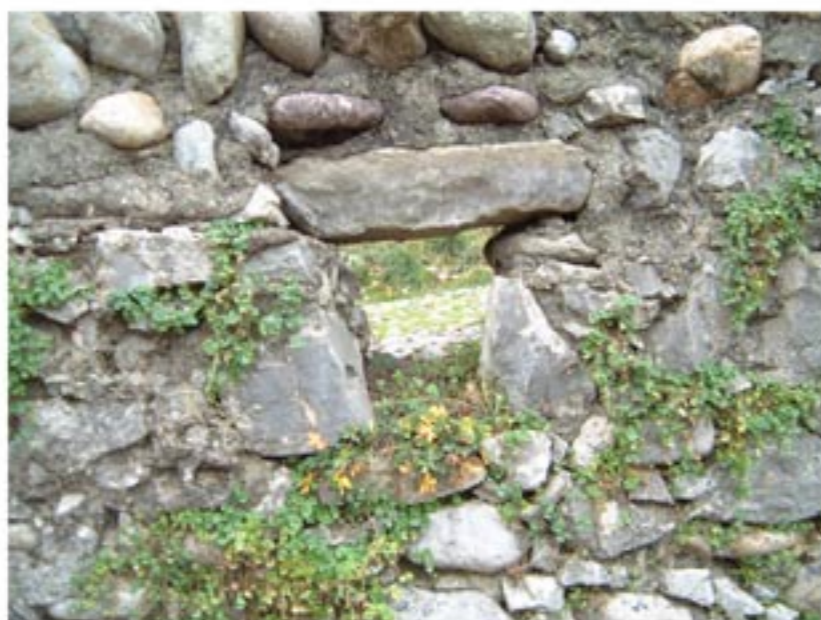
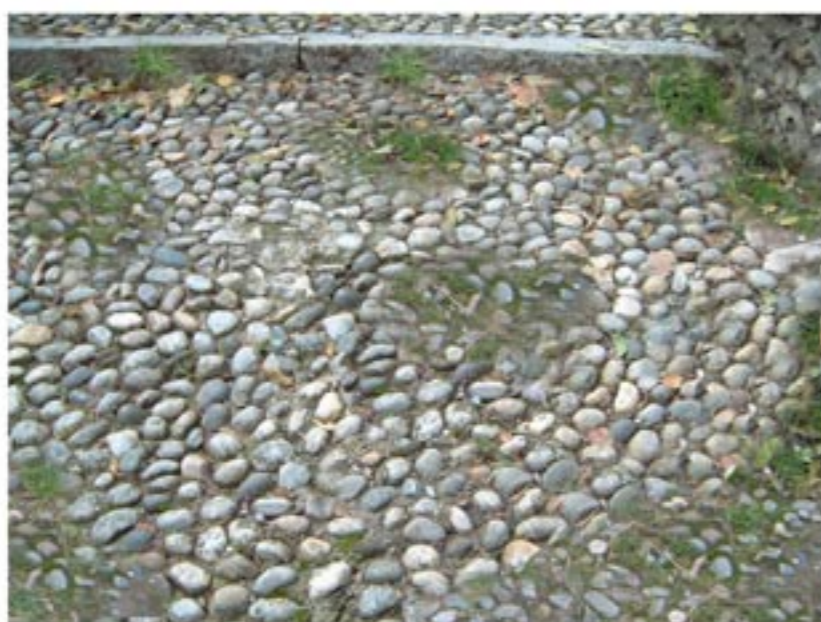
N. 14 ELIMINAZIONE DI VEGETAZIONE INFESTANTE

A causa dell'assenza di manutenzione negli ultimi decenni, si riscontra una aggressione alle strutture murarie da parte di vegetazione infestante che compromette la stabilità degli elementi murari per lo sviluppo radicale all'interno dei giunti di connessione.

Eliminazione della vegetazione infestante (specie arboree ed erbacce) con estirpazione meccanica che non alteri assolutamente i materiali componenti le murature e i paramenti, con taglio a raso con mezzi adatti a basso spreading di vibrazioni.

Per un migliore risultato le operazioni dovranno essere eseguite in periodo invernale.

Trattamento con prodotti chimici con irrorazione delle superfici per eliminazione delle radici e dei semi penetrati in profondità con formulati commerciali specifici tipo Clorotriazina e Metositrizina che non alterino le strutture murarie.

Controllo dell'efficacia del trattamento dopo un periodo di almeno 60 giorni.
