## **COMUNE DI MOZZO**

### **PIANO DI RECUPERO**

per la riqualificazione architettonica e ambientale della località  
“La Berba” e recupero funzionale con parziale ampliamento degli  
edifici esistenti ad uso residenziale.

## **8 - SCHEDE DEGLI INTERVENTI ESTERNI**

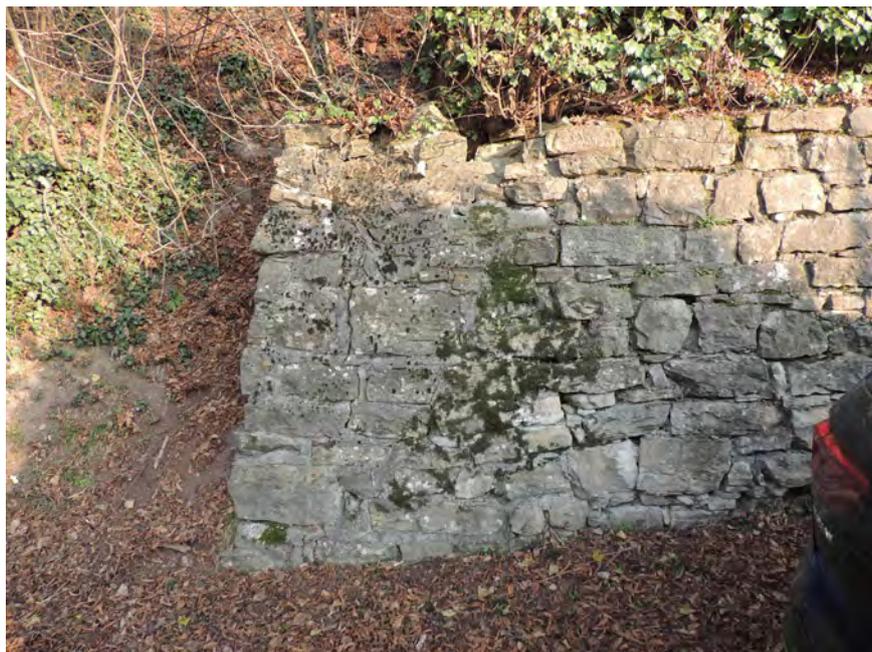
**PRESENZA CROSTA NERA E MUSCHI SUI MURI***Patologia e cause del degrado (rif. 1 e 2)*

Porzioni di muri di contenimento dei tornanti della strada manifestano la presenza di crosta nera.

La crosta nera trova origine nell'inquinamento e nelle piogge acide.

Le sostanze inquinanti, prevalentemente materiale carbonioso e anidride solforica, vengono veicolate dalle piogge e si stratificano sul manufatto formando in superficie una pellicola compatta scura.

La crosta, avendo una dilatazione termica differente dalla muratura sottostante, provoca fessurazioni del manufatto. Successivamente, l'azione chimica delle sostanze all'interno delle fessure provoca un degrado ulteriore, in particolare fenomeni di disgregazione.

*Metodologia di intervento (rif. 1 e 2)*

- Lavaggio del paramento murario tramite idropulitrice meccanica o eventuale sabbiatura a bassa pressione
- Irrorazione delle superfici ripulite con utilizzo di biocida

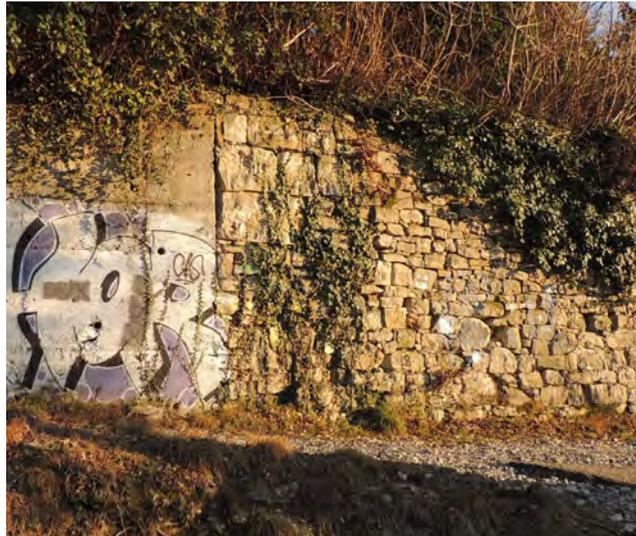
**ELIMINAZIONE DI VEGETAZIONE INFESTANTE***Patologia e cause del degrado (rif. 2)*

Porzioni di murature realizzate in pietra e altre in malta cementizia, presentano il fenomeno della vegetazione infestante.

Tale fenomeno ha origine poichè sulle superfici esterne sono presenti fessurazioni e/o cavità dove vanno a depositarsi spore e semi. Le condizioni ottimali di attecchimento si realizzano nella concomitanza delle seguenti condizioni: luce sufficiente a consentire l'attività fotosintetica; aria quale fonte di anidride carbonica ed ossigeno; acqua per i processi metabolici; sali minerali e pH alcalino.

Le dimensioni delle piante infestanti variano da qualche centimetro a circa un metro.

*Metodologia di intervento (rif. 2)*

- Estirpazione meccanica che non alteri assolutamente i materiali componenti le murature e i paramenti, con taglio a raso con mezzi adatti a basso spreading di vibrazioni; le operazioni dovranno essere eseguite in periodo invernale
- Trattamento con prodotti chimici con irrorazione delle superfici per eliminazione delle radici e dei semi penetrati in profondità con formulati commerciali specifici tipo Clorotriazina e Metositrizina che non alterino le strutture murarie
- Controllo dell'efficacia del trattamento dopo un periodo di almeno 60 giorni
- Verifica dei fori di scolo delle acque meteoriche

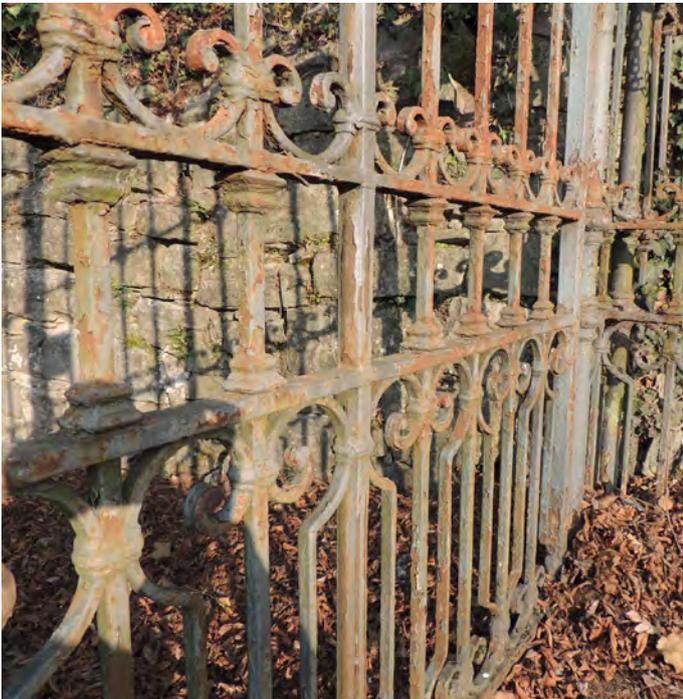
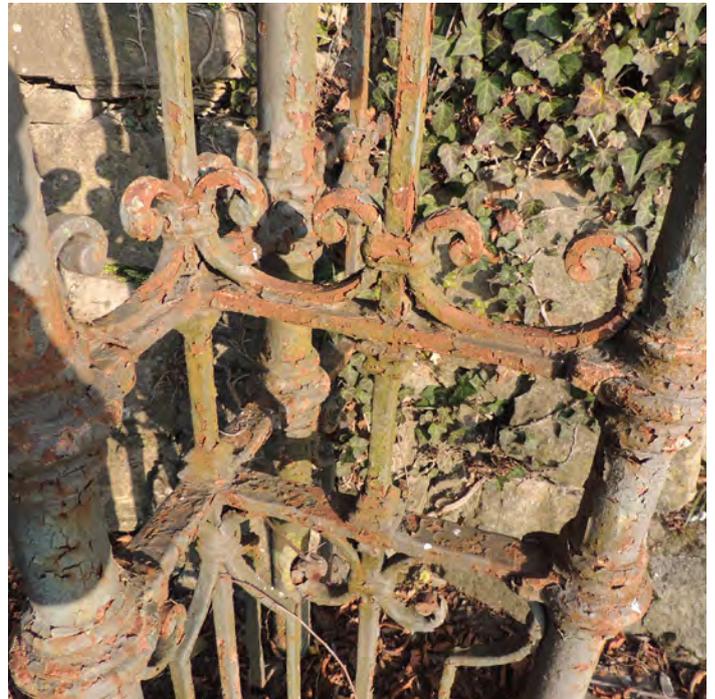
**PRESENZA DI RUGGINE E PERDITA STABILITA' PIANTONI***Patologia e cause del degrado (rif. 3)*

il parapetto ed i piantoni di protezione di un tornante della strada di accesso alla Villa Berba ed il cancello di accesso a tale edificio, denotano la presenza di ruggine e in alcuni casi la perdita della stabilità dei piantoni.

La ruggine si è formata nel corso degli anni sia per una mancata e corretta manutenzione degli elementi metallici, sia a causa della presenza combinata di più sostanze fra le quali ossidi, idrossidi ed ossidi idrati di ferro a diverso stato di ossidazione, spesso arricchiti con carbonati e carbonati basici, sempre di ferro. Queste sostanze si formano per azione dell'ossigeno dell'aria sulla superficie del ferro, con il contributo dell'acqua sotto forma di umidità atmosferica o della pioggia.

La ruggine si stacca facilmente da sola dalla superficie del metallo, si sbriciola e lascia esposta la parte “sana” del metallo sottostante, pronta per essere nuovamente aggredita dagli agenti esterni, fino al completo sbriciolamento del pezzo.

*Metodologia di intervento (rif. 3)*

- Carteggiatura tramite carta abrasiva sia a mano che tramite l'utilizzo di macchinario elettrico al fine di rimuovere la ruggine su tutti i corpi metallici
- Pulitura tramite olio di lino cotto degli elementi da cui è stata rimossa la ruggine
- Protezione elementi tramite verniciatura con prodotto antiruggine
- Stesura vernice di finitura protettiva

Tali operazioni è indicato svolgerle 1 volta ogni 7/8 anni

n.b. Gli elementi metallici che presentano seri fenomeni di danneggiamento dovranno essere rimossi e sostituiti con nuovi elementi con caratteristiche identiche a quelli esistenti.

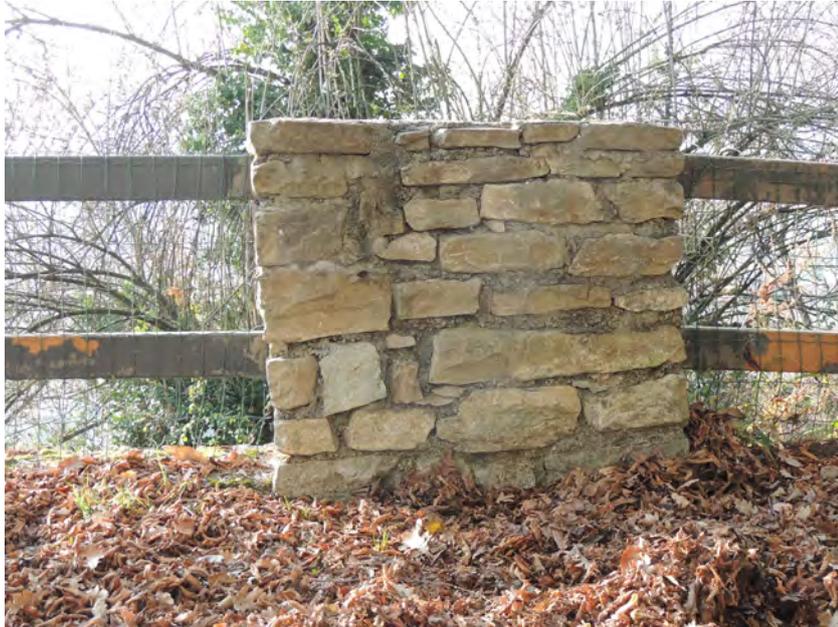
**RIPRISTINO STILATURE PARAPETTI FACCIAVISTA IN PIETRA***Patologia e cause del degrado (rif. 6)*

I pilastri dei parapetti in pietra a faccia vista, posti ad un interasse di ca 200 cm, caratterizzati dalla presenza di un impropria tipologia di parapetto di protezione in tubolare metallico a sezione rettangolare; a causa della mancata manutenzione nel corso degli anni, nonché l'azione prolungata nel tempo degli agenti atmosferici, ha generato la perdita di alcune porzioni di malta di allettamento e conseguente presenza di disconnessioni.

*Metodologia d'intervento (rif.5)*

- Pulizia del paramento murario mediante lavaggio con acqua di rete
- Rimozione di materiali e depositi incoerenti
- Ancoraggio e consolidamento degli elementi originali in via di distacco con malte idrauliche
- Ripristino della stilatura con malte a base di calce con utilizzo di inerti di cromia e dimensioni simili agli originali;
- Rimozione degli impropri correnti metallici e posa di nuovi parapetti di materiale ligneo adeguatamente impregnato con prodotti e solventi protettivi a protezione degli agenti atmosferici

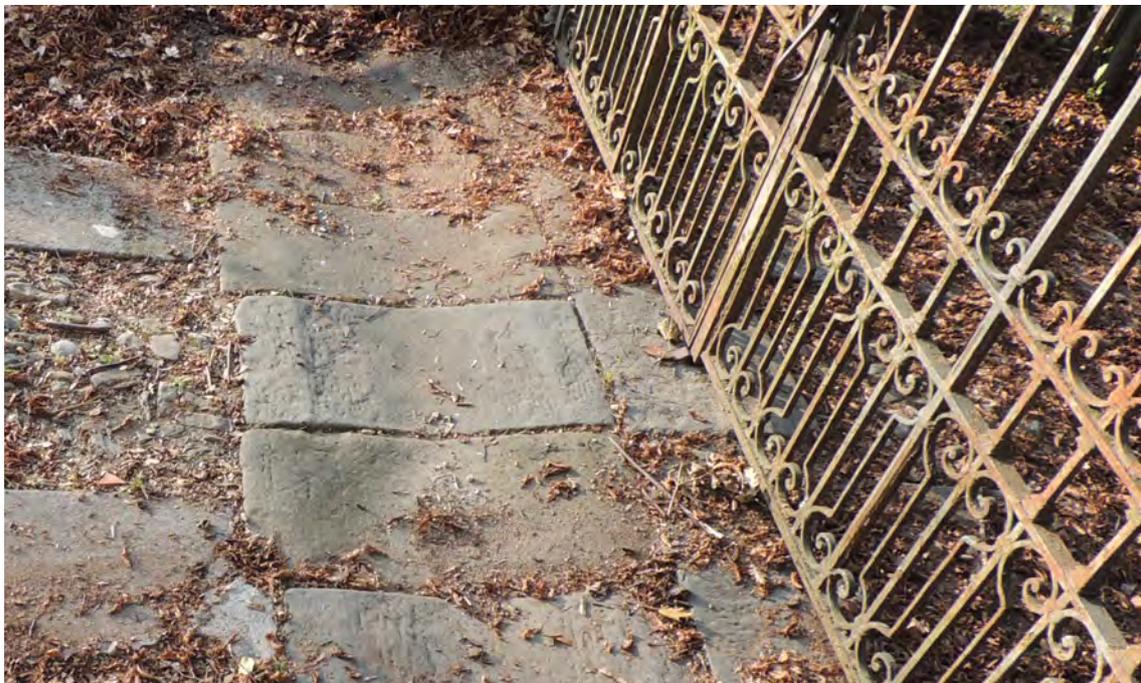
**RIPOSIZIONAMENTO ELEMENTI SCONNESSI IN ARENARIA***Patologia e cause del degrado (rif. 4)*

In prossimità del cancello di ingresso alla proprietà sono presenti porzioni di pavimentazione in arenaria che evidenziano una parziale sconnessione e fenomeni di subsidenza; tale problema è causato di parziale dilavamento dovuto alla percolazione della acque piovane.

*Metodologia di intervento (rif. 9)*

- Rimozione depositi terrosi e materiali incoerenti
- Lavaggio con acqua di rete
- Formazione piano di posa con livellamento piano di appoggio
- Formazione sottofondo in sabbia e cemento di idoneo spessore tirato in piano
- Riposizionamento degli elementi recuperati ed eventuale integrazione degli elementi mancanti con lastre analoghe
- Sigillatura e intasatura con sabbia

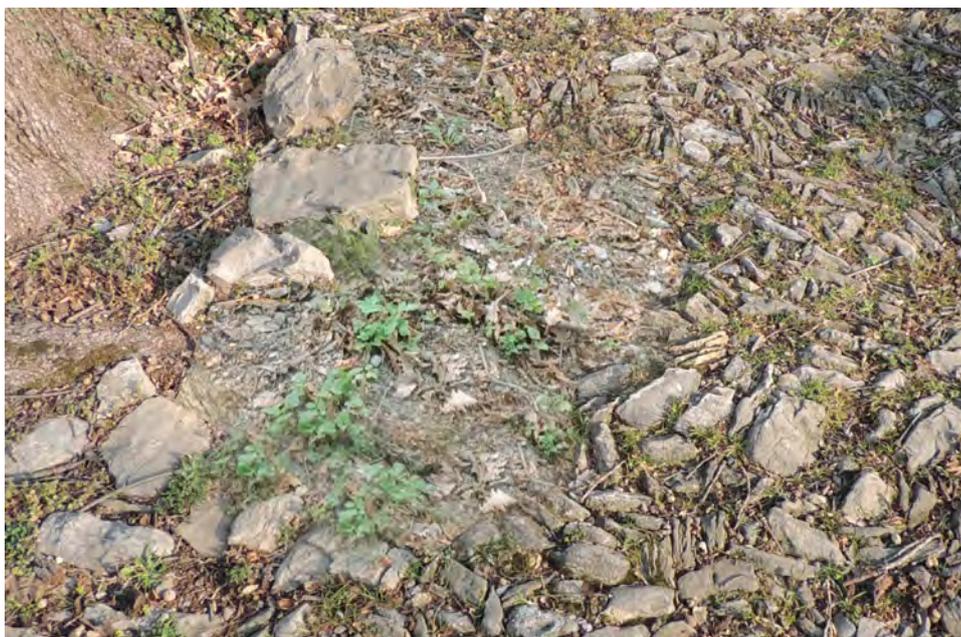
**INTEGRAZIONE SELCIATO MANCANTE***Patologia e cause del degrado (rif. 5)*

Si riscontra la perdita di porzioni di pavimentazione in selciato colmate di materiale incoerenti di deposito. L'esposizione agli agenti atmosferici ha ulteriormente aggravato il cedimento del sottofondo. Il dissesto delle strutture con dislocazioni e sollevamenti è dovuto dal dilavamento delle sigillature con successivo distacco degli elementi. Le parti smosse sono andate perdute

*Metodologia di intervento (rif. 7)*

- Rimozione depositi terrosi eseguita a mano e/o con l'ausilio di piccoli mezzi meccanici
- Formazione piano di posa con livellamento piano di appoggio
- Ancoraggio e consolidamento degli elementi originali adiacenti smossi
- Formazione sottofondo in sabbia e cemento di idoneo spessore tirato in piano
- Formazione pavimentazione con scaglie di pietrame di pezzatura simile agli esistenti
- Sigillatura e intasatura con sabbia

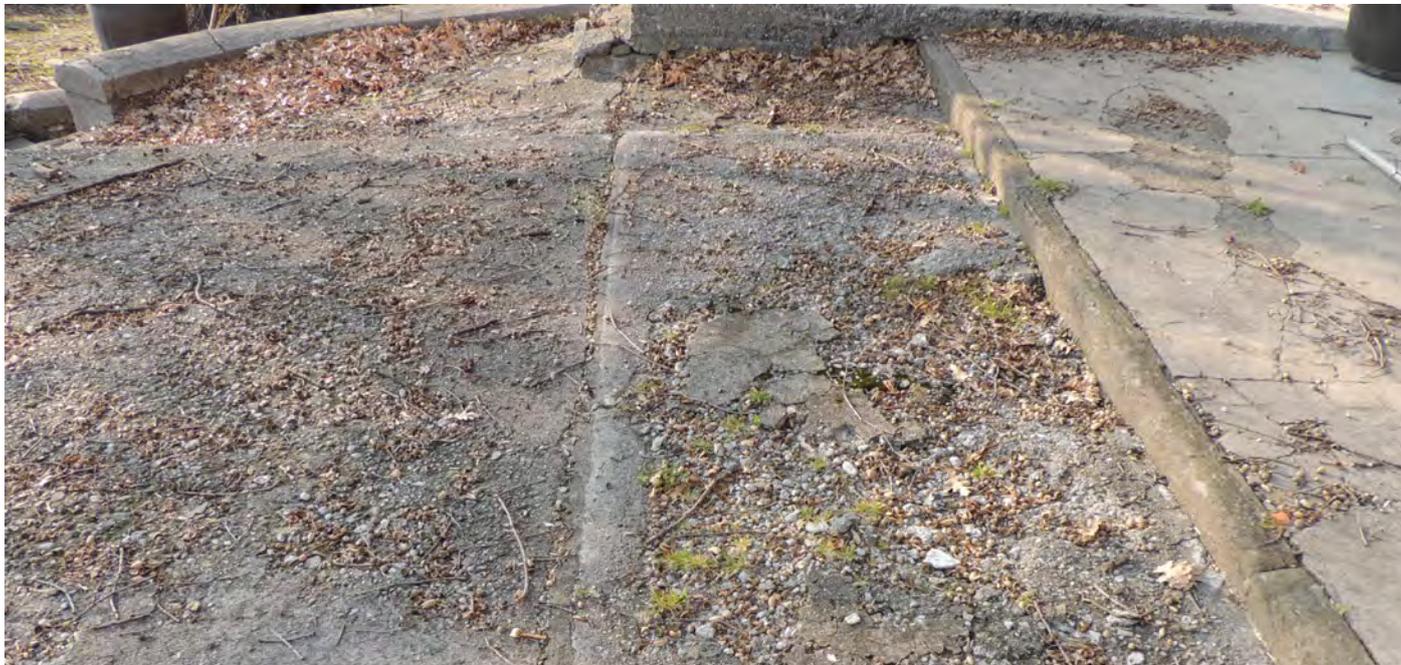
**SOSTITUZIONE PAVIMENTAZIONE IN CEMENTO CON SELCIATO***Patologia e cause del degrado (rif. 7)*

Si riscontra la presenza in prossimità dell'accesso all'edificio, di elementi impropri quali porzioni di pavimentazione realizzata con battuto di cemento che presentano problemi di degrado sia a causa della mancata manutenzione, sia a causa dei prolungati effetti degli agenti atmosferici.

*Metodologia di intervento (rif. 8)*

- Rimozione dell'impropria pavimentazione in cemento tramite l'ausilio di mezzo meccanico
- Livellamento piano di appoggio
- Ancoraggio e consolidamento dei nuovi elementi con malte idrauliche
- Formazione sottofondo in calcestruzzo cementizio
- Sistemazione di scaglie di pietra di idonea pezzatura della stessa tipologia di quelli esistenti
- Sigillatura e stilatura dei giunti con malta

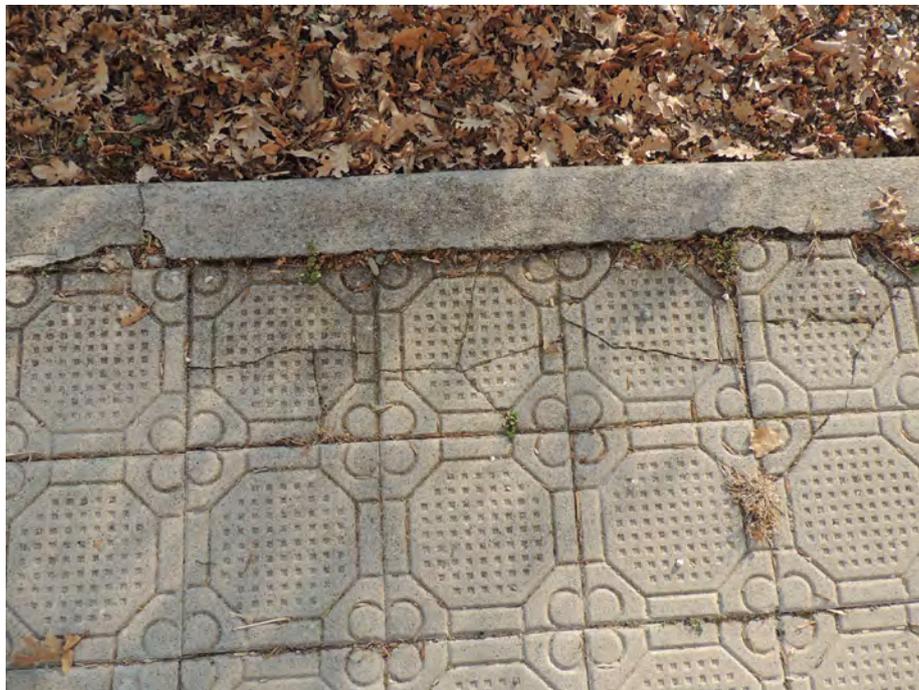
**SOSTITUZIONE PAVIMENTAZIONE IN PIASTRELLE DI CEMENTO IN RILIEVO CON LASTRE IN ARENARIA**

*Patologia e cause del degrado (rif. 9)*

Si riscontra la presenza in prossimità dell'accesso all'edificio ed a perimetro dello stesso di elementi impropri quali porzioni di pavimentazione realizzata piastrelle di cemento in rilievo che presentano fenomeni di fessurazione e di rottura.

*Metodologia di intervento (rif. 10)*

- Rimozione dell'impropria pavimentazione tramite l'ausilio di mezzo meccanico e a mano
- Livellamento piano di appoggio
- Formazione sottofondo in calcestruzzo cementizio
- Posa delle nuove lastre in pietra arenaria con malte idrauliche
- Sigillatura e stilatura dei giunti con malta

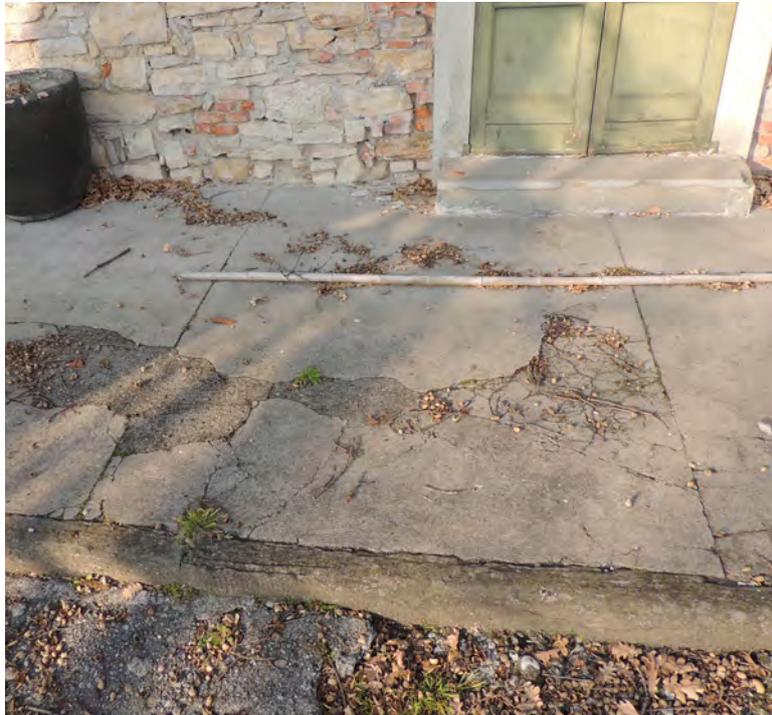
**SOSTITUZIONE PAVIMENTAZIONE IN CEMENTO CON LASTRE IN ARENARIA***Patologia e cause del degrado (rif. 7)*

Si riscontra la presenza in prossimità dell'edificio ottocentesco di elementi impropri quali pavimentazione realizzata con battuto di cemento che presentano problemi di degrado sia a causa della mancata manutenzione, sia a causa dei prolungati effetti degli agenti atmosferici.

*Metodologia di intervento (rif. 10)*

- Rimozione dell'impropria pavimentazione tramite l'ausilio di mezzo meccanico e a mano
- Livellamento piano di appoggio
- Formazione sottofondo in calcestruzzo cementizio
- Posa delle nuove lastre in pietra arenaria con malte idrauliche
- Sigillatura e stilatura dei giunti con malta

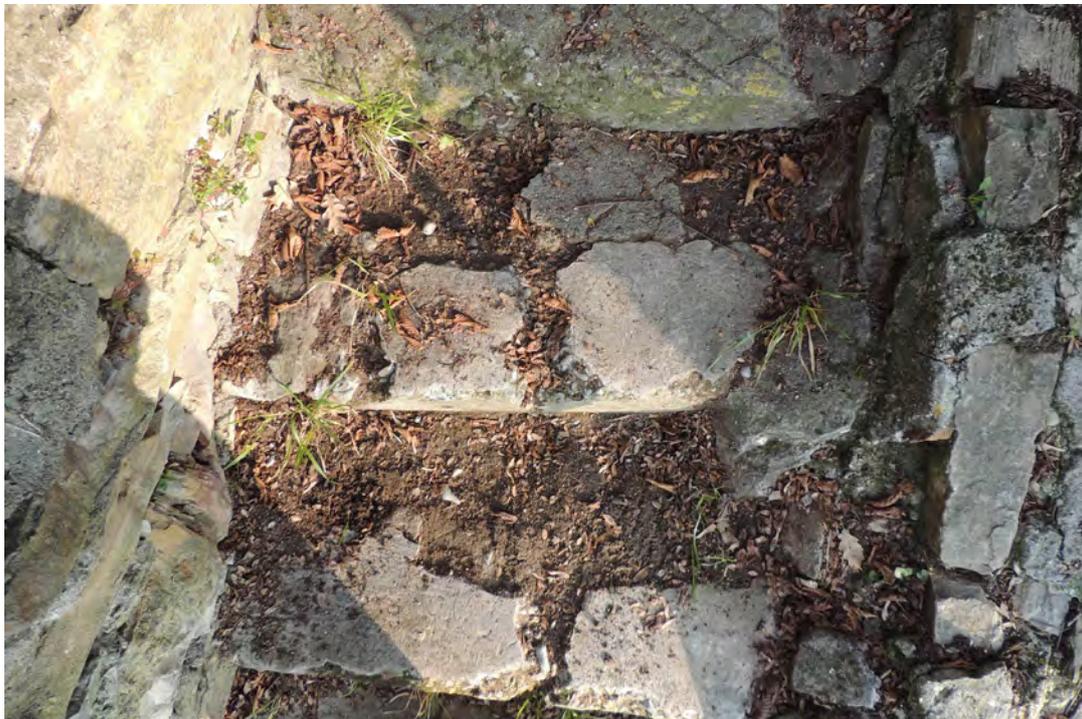
**SMOTTAMENTO E DILAVAMENTO DEI GRADINI ALLUNGATI DELLA SCALA ESTERNA**

*Patologia e cause del degrado (rif. 9)*

Si riscontra la presenza di smottamento delle pedate e di alcune alzate e contestualmente si evidenzia la presenza di muschi e terriccio

*Metodologia di intervento (rif. 9)*

- Rimozione degli elementi danneggiati
- Pulitura con acqua di rete
- Livellamento piano di appoggio
- Ancoraggio e consolidamento dei nuovi elementi con malte idrauliche

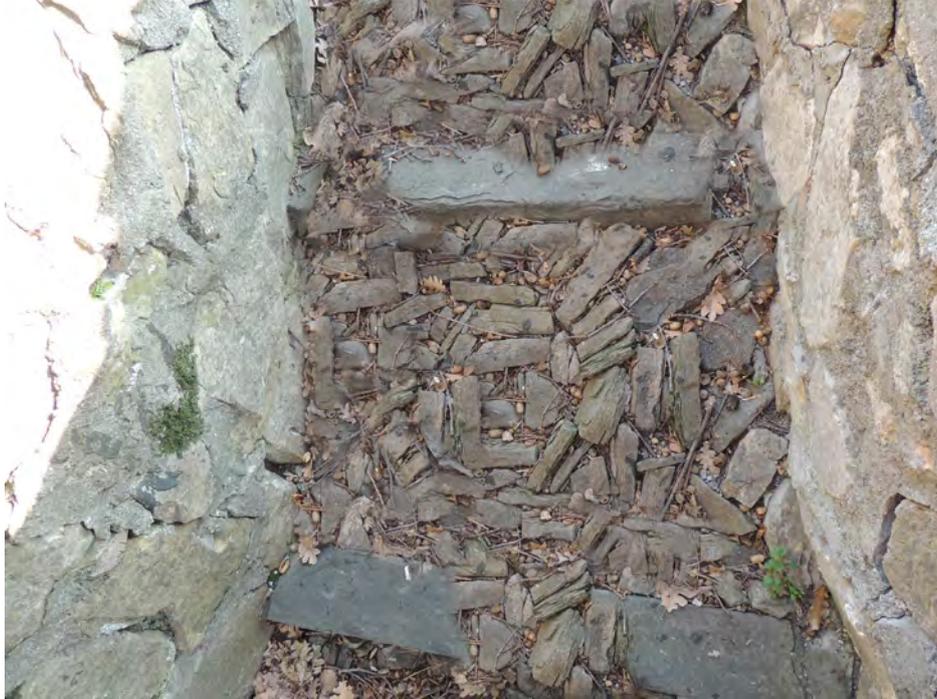
**RIPOSIZIONAMENTO ELEMENTI SCONNESSI***Patologia e cause del degrado (rif. 8)*

Sulla scala che dal portico del piano terra lato ovest collega lo spazio prospiciente l'accesso all'edificio si evidenzia la disconnessione di alcuni elementi che compongono le pedate; tale problema è causato di parziale dilavamento dovuto alla percolazione della acque piovane.

*Metodologia di intervento (rif. 9)*

- Rimozione depositi terrosi e materiali incoerenti
- Lavaggio con acqua di rete
- Formazione piano di posa con livellamento piano di appoggio;
- Formazione sottofondo in sabbia e cemento di idoneo spessore tirato in piano
- Posa di elementi di pezzatura simile agli esistenti
- Sigillatura e intasatura con sabbia

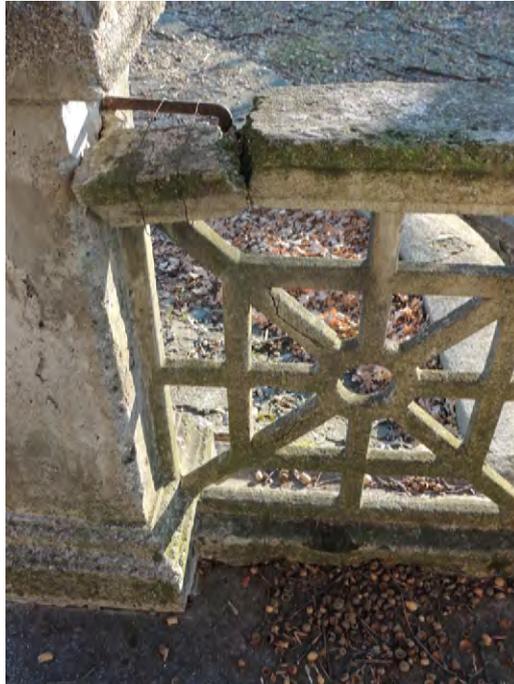
**RIPRISTINO DI ELEMENTI FESSURATI**

*Patologia e cause del degrado (rif. 10)*

Il terrazzamento antistante l'antica quercia presenta un elegante parapetto in cemento preformato che ha subito notevoli dissesti e rotture.

La mancata periodica manutenzione, nonché l'azione costante degli agenti atmosferici, ne ha generato un progressivo indebolimento

*Metodologia di intervento (rif. 4 e 17)*

- Rimozione di materiali e depositi incoerenti
- Lavaggio di tutti gli elementi
- Riposizionamento degli elementi crollati tramite consolidamento con spine in ferro ancorate nella muratura
- Restauro delle fessurazioni con resina epossidica e inerti
- Trattamento consolidante e idrorepellente

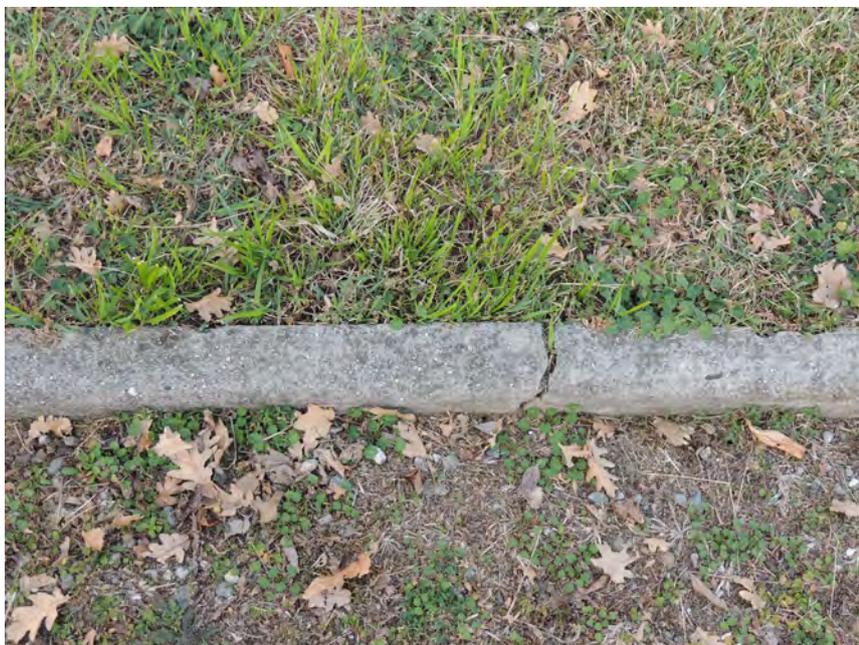
**RIPRISTINO DI CORDOLI FESSURATI E SMOSSI**

*Patologia e cause del degrado (rif. 8)*

IL giardino all'italiana prospiciente il corpo liberty presenta una generalizzata disconnessione dei cordoli in cemento preformato formante le aiuole.

La mancata periodica manutenzione, nonché l'azione costante degli agenti atmosferici, hanno inoltre determinato il dilavamento del ghiaietto costituente i vialetti

*Metodologia di intervento (rif. 11 e 15)*

- Lavaggio di tutti gli elementi
- Riposizionamento degli elementi smossi tramite consolidamento con spine in ferro
- Restauro delle fessurazioni con resina epossidica e inerti
- Trattamento consolidante e idrorepellente
- Sostituzione degli elementi deteriorati e non recuperabili con elementi analoghi agli esistenti
- Stesa di ghiaietto di fiume e compattamento finale con l'ausilio di rullo compattatore

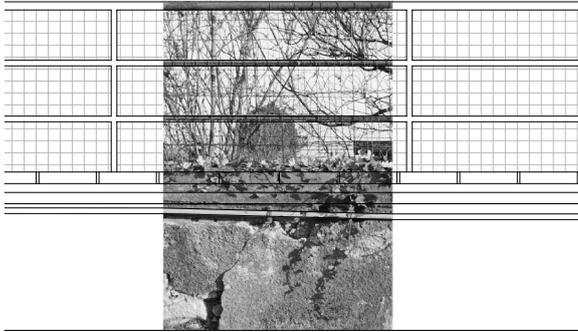
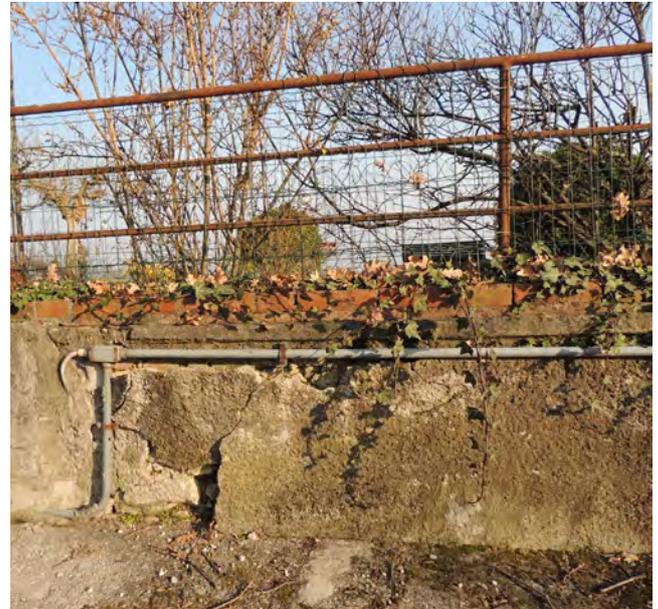
**SOSTITUZIONE ELEMENTI IN MATTONI E POSA COPERTINA IN PIETRA***Patologia e cause del degrado (rif. 711)*

Si riscontra in prossimità del giardino all'italiana, la presenza di elemento murario che lo divide dalla pavimentazione in cemento prospiciente l'ingresso all'edificio.

Tale muretto è in pietra intonacato ed in parte presenta distacchi di intonaco; in sommità è caratterizzato da una fascia di coronamento realizzata impropriamente con mattoni su cui è ancorata una recinzione metallica di dubbio gusto, realizzata con tubolari in ferro che presentano segni di ruggine e degrado.

*Metodologia di intervento (rif. 12, 13 e 16)*

- Rimozione della recinzione metallica
- Rimozione della fascia in mattoni
- Rimozione dell'intonaco ammalorato ed in via di distacco con cromia come esistente;
- Ripristino intonaco con impiego di inerti di granulometria e cromia consoni con le lavorazioni tipiche collinari
- Posa di copertina in pietra della tipologia tipica della zona

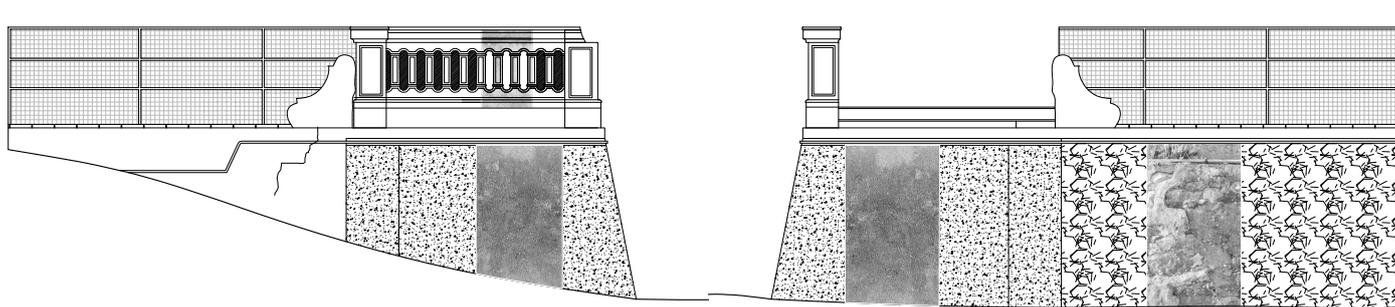
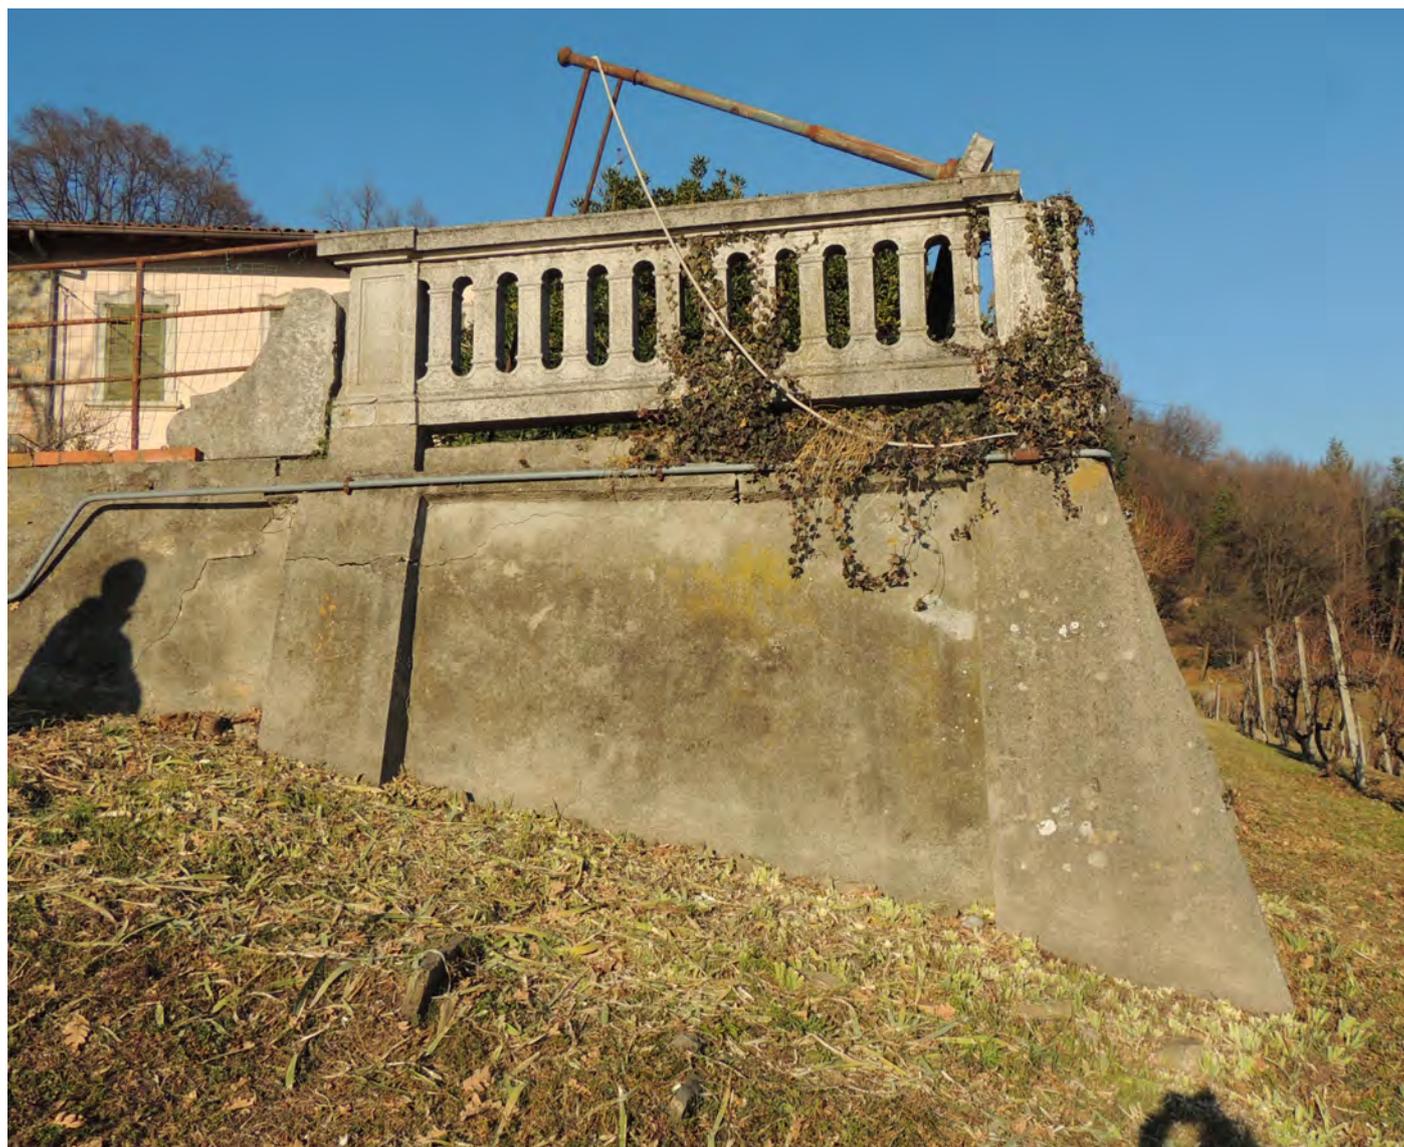
**RIPRISTINO PARAPETTO CONTRAFFORTE**

*Patologia e cause del degrado (rif. 7 e 12)*

Si riscontra sul lato sud est del giardino all'italiana, la presenza di una balaustra costituita da elementi in cemento preformato.

La mancata periodica manutenzione, nonché l'azione costante degli agenti atmosferici, ne ha generato un progressivo indebolimento con conseguente crollo dello stesso.

Tale balaustra aveva la funzione di impedire la caduta nel sottostante terreno a balze, coltivato a vite.

In sostituzione degli elementi originari crollati è stata realizzata impropriamente una protezione in tubolare in ferro con interposta una rete metallica a maglie quadrate.

**RIPRISTINO PARAPETTO CONTRAFFORTE**

*Metodologia di intervento (rif. 12, 14 e 17)*

- Rimozione di materiali e depositi incoerenti
- Lavaggio del muro e delle colonne crollate
- Riposizionamento degli elementi crollati tramite consolidamento con spine in ferro ancorate nella muratura
- Rimozione dell'impropria recinzione in ferro e della rete a maglie quadrate;
- Integrazione su tutto il lato sud est sul muro a protezione del terrapieno piano della casa, di balaustra realizzato in elementi di cemento preformati con caratteristiche formali, materiche e cromatiche analoghe agli elementi esistenti
