## RESTAURO CONSERVATIVO DI UN EDIFICIO IN PIAZZA MERCATO DEL FIENO

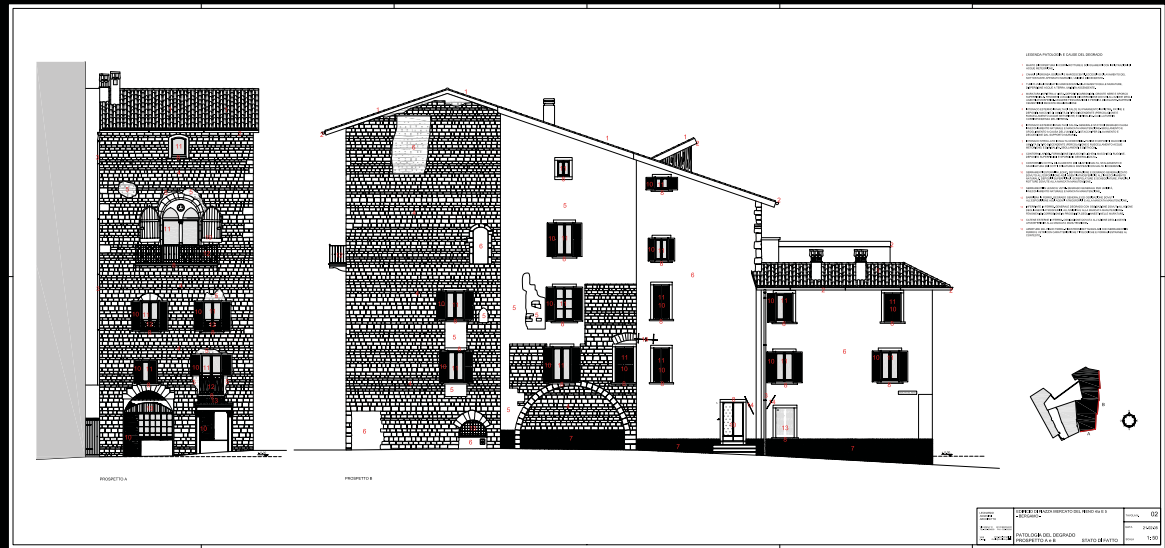
Si rileva uno stato di conservazione discreto con patologie e segni di degrado diversificati in base alla natura degli elementi architettonici e alla loro collocazione nell'insieme della facciata.

I principali fenomeni di degrado risultano essere:

- sui paramenti in pietra a vista depositi carboniosi, croste nere e sporco superficiale, fenomeni localizzati di corrosione dovuti all'azione degli agenti atmosferici, leggere fessurazioni e perdita di legante,

- gli intonaci presentano un degrado dovuto all'invecchiamento naturale e alla mancata manutenzione con sbollamento e sfogliamento a causa dell'umidità, distacchi per dilavamento e decoesione dal supporto murario,

- si rilevano rappezzi cementizi di recente realizzazione,
- i contorni lapidei sono attaccati da muschi e licheni, macchie di ruggine, depositi superficiali e sporcizia generalizzata,

- i contorni in cotto oltre al dilavamento dei giunti presentano fenomeni di sfaldamento e sfarinatura, si rilevano stilature e rappezzi recenti con malte incoerenti.

Per le murature in pietra a vista: pulitura con getti atomizzati o impachi seguiti da abbondanti risciacqui con acqua di rete, stilatura dei giunti con malta di calce, consolidamento generale, protezione finale con idrorepellente. Rimozione dei rappezzi cementizi incoerenti.

Per gli intonaci: scrostatura di alcune porzioni per la messa in luce del paramento murario sottostante, pulitura del supporto murario con stilatura dei giunti. E' prevista la rimozione di alcune

porzioni di intonaco per riportare a vista la sottostante muratura in pietra con successive operazioni di pulizia e consolidamento del paramento rinvenuto.

L'intonaco strollato in malta cementizia della zoccolatura sarà integrato nelle porzioni distaccate mancanti con la stessa tipologia, successivamente verrà eseguita una velatura di colore con tonalità come l'esistente.

Per i contorni lapidei: pulitura con spazzole ed acqua nebulizzata, anche con idoneo biocida, stuccature puntuali con polveri di marmo e resine acriliche, protezione finale con idrorepellente.

Per i contorni in cotto. Rimozione dei depositi incoerenti. Pulitura a secco, ristilatura dei giunti e protezione finale con idrorepellente.
