Nuova vita per la *chiesa* *di San Benedetto*

Il restauro dei fronti

Leonardo
Angelini

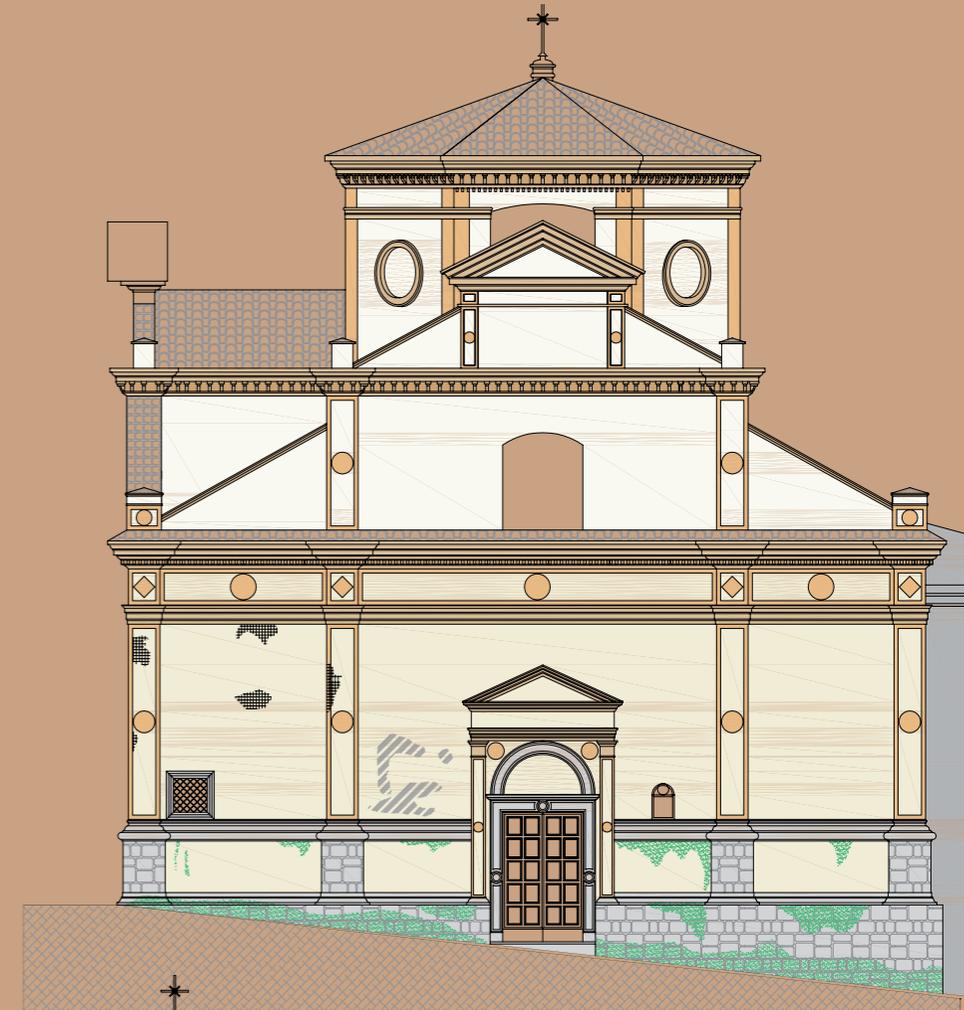
Particolare di un
medaglione sulla facciata
di via Sant'Alessandro con
incisa la data MDXXIII
(1523), probabilmente
l'anno in cui terminò
la costruzione delle
facciate; a destra: disegni
delle facciate su via
Sant'Alessandro (in alto)
e via Botta (in basso).

elasticità del materiale. Complessivamente si osserva come siano meglio conservati gli elementi ornamentali su via Sant’Alessandro rispetto a quelli su via Botta, maggiormente protetti dalle piogge di natura temporalesca. Su un medaglione conservato verso via Sant’Alessandro si trova incisa una data, MDXXIII (1523), probabilmente l’anno in cui terminò la costruzione delle facciate.

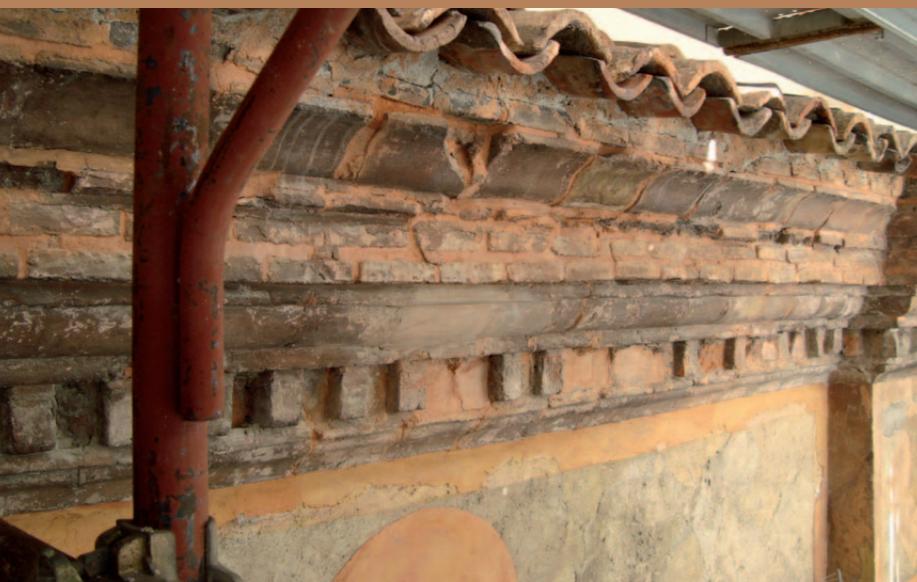
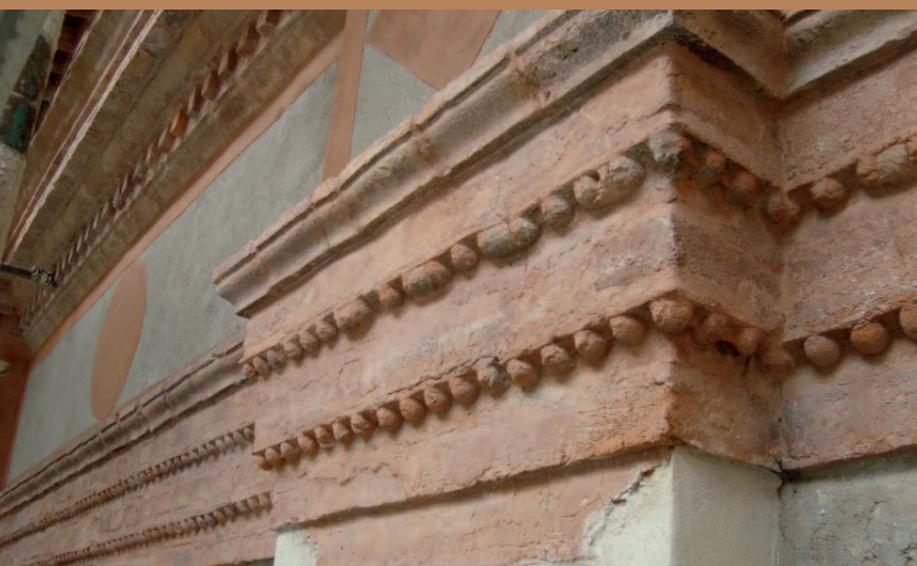
Particolare dei basamenti delle lesene con decorazioni a rombi prima e dopo la fase di restauro; in basso: lo stato di degrado prima del restauro degli elementi ornamentali in cotto e la fascia decorativa sopra le lesene. Nella pagina seguente: i coppi dopo una fase di restauro e un particolare che evidenzia il distacco del laterizio.

Si tratta di un articolato impianto decorativo che conclude il fronte, collocato com’è alla sommità delle lesene, dalla più alta delle quali si imposta il timpano. Originariamente coperte interamente da uno strato di cocciopesto, le fasce decorative presentano patologie di degrado diffuse e di varia natura, riconducibili tutte alla progressiva perdita di capacità protettiva delle coperture in coppi e alla conseguente lacunosità della funzione idraulica delle stesse, con evidenti segni di infiltrazione,

Oltre a fenomeni di disconnessione, dovuti alla perdita di capacità adesiva del legante, si osservano diffusi fenomeni di disgregazione con perdita del modellato, erosione alveolare ed esfoliazione delle superfici modellate.

È seguita l'asportazione a secco dell'impacco fino alla pulitura definitiva con acqua deionizzata e finitura con leggera microabrasivatura con inerti selezionati. Per le zone interessate da lacune e fratture si è decisa con la D.L. una integrazione dichiarata attraverso la sostituzione di alcuni manufatti eseguiti in cantiere attraverso calchi al silicone con l'uso di cocciopesto e calchi idrauliche in modo da ricreare l'effetto visivo del cotto.

Completata la fase di sostituzione degli elementi irrecuperabili per avanzato stato di degrado (fratture diffuse e forti esfoliazioni) è stata effettuata la bonifica delle fessurazioni e delle sigillature a scopo idraulico sulle parti consunte; si è passati poi alla fase di consolidamento corticale dei manufatti che presentavano forti fenomeni di decoesione, mediante impacchi di silicato di etile, operazione fatta precedere da veicolazione con white spirit. Le porzioni in arenaria, contorno del portale d'ingresso, le cornici e alcuni contorni finestra posti al piede della costruzione, sono stati puliti con analoga tecnica precedentemente descritta, previa verifica di tutte le parti in

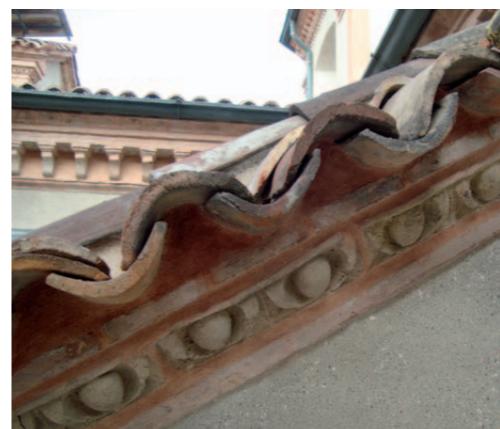
evidenzia la presenza di inerti di varia granulometria, costituiti presumibilmente da marmo di Zandobbio. Sono presenti numerosi distacchi dal paramento murario sottostante, costituito da pietre non squadrate e mattoni e complessivamente disomogeneo, distacchi causati da infiltrazioni e conseguenti rigonfiamenti dell’intonaco stesso. Da una osservazione attenta della stratigrafia si sono evidenziate, in corrispondenza della partitura centrale su via Botta e su quella di sinistra su via Sant’Alessandro, al di sopra della zoccolatura in arenaria, tracce di un intonaco di datazione precedente, sottostante l’intonaco attuale, che presenta decorazione a graffito con motivo a losanghe, probabilmente appartenente ad un edificio precedente di diversa composizione

Nella pagina precedente: recente intervento di intonacatura sulla facciata di via Sant'Alessandro e tracce di intonaco di datazione precedente con decorazione a losanghe, forse appartenente ad un edificio precedente.
In questa pagina: il tiburio prima e dopo una fase di restauro.

Gli intonaci sono stati inizialmente liberati dalle parti rifatte in modo incongruo (intonaci cementizi) delimitati da opportuni salvabordi al fine di evitare ulteriori perdite. Successivamente gli intonaci originali sono stati consolidati anche tramite iniezioni di resine e calchi idrauliche fluidificate, in corrispondenza di difetti di adesione al supporto. Si è poi provveduto alla pulitura delle superfici mediante leggeri lavaggi con acqua deionizzata e carbonato di ammonio in bassa percentuale accompagnate da spazzolatura con spazzole morbide. Non si è ritenuto necessario operare un consolidamento corticale essendo gli intonaci originali in buono stato di conservazione. Le porzioni di intonaco che sono state rifatte, sono state eseguite, previa campionatura, basandosi su alcune porzioni originali, e selezionando gli aggregati e i leganti in modo da ottenere un composto analogo all'originale e compatibile per quanto riguarda il comportamento meccanico, ma facilmente riconoscibile ad un'osservazione puntuale. Oltre a questa caratteristica si è scelto anche di differenziare le parti integrative con un leggero sottolivello in adiacenza alle parti originali conservate integralmente. Le finiture in cocciopesto che completano e decorano alcune campiture di facciata, sono state eseguite utilizzando cocciopesto selezionato e grassello di calce stagionato.

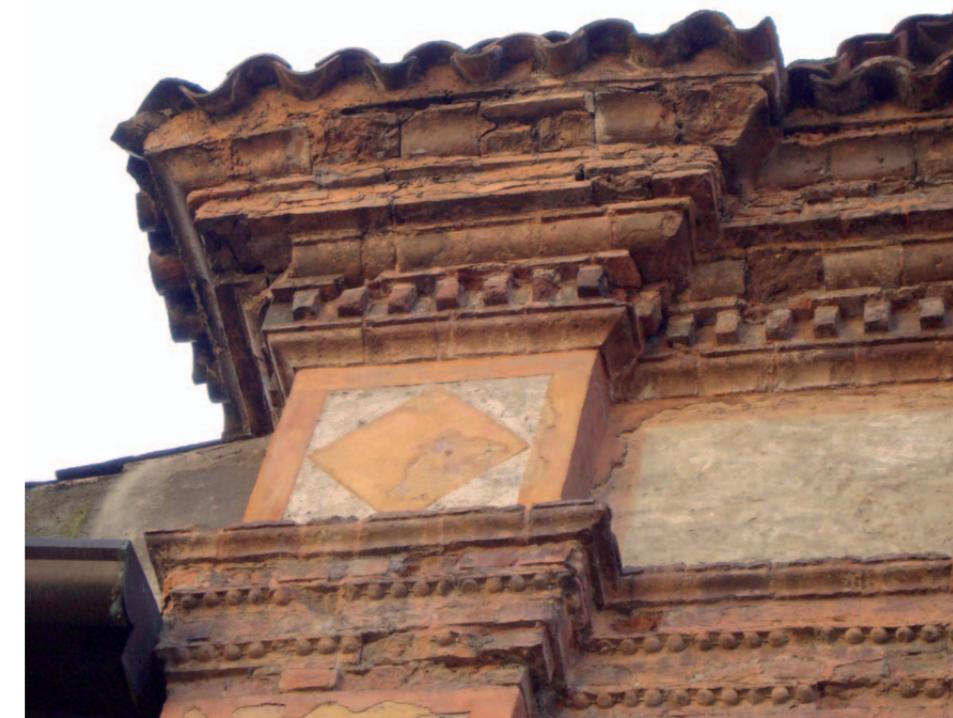
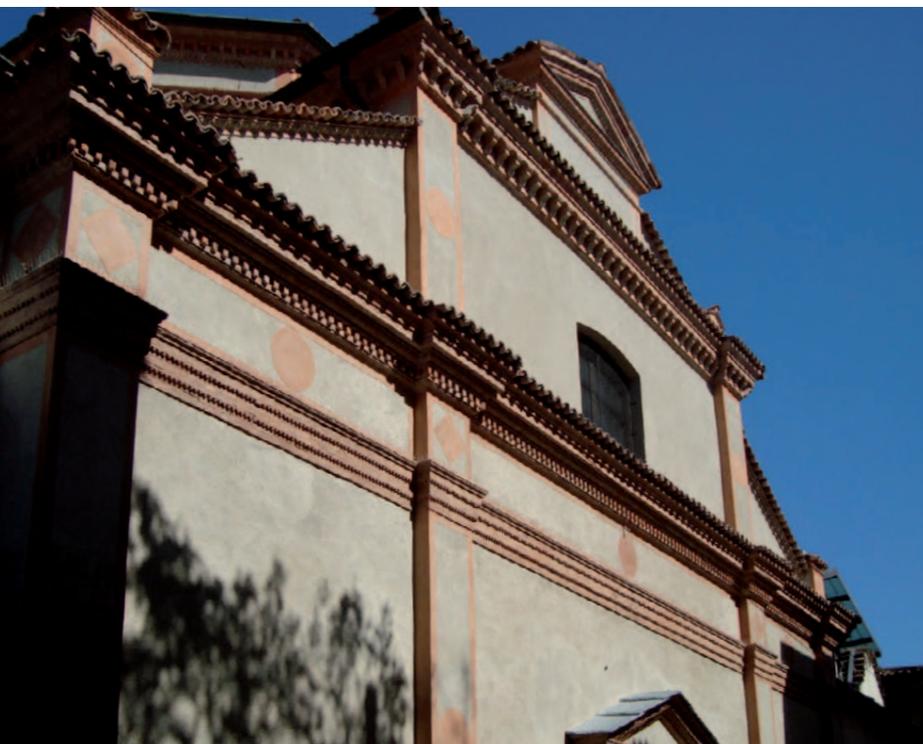
L'intervento di restauro si rese necessario e improrogabile, allorché nel marzo 2011 si verificarono distacchi con caduta al suolo di parti di laterizio costituenti elementi ornamentali in cotto alla sommità della lesena di sinistra che conclude il fronte prospiciente via Botta, evidente segnale del processo di degrado in atto.

L'accelerazione del fenomeno disgregativo fu causata, nel corso dell'inverno 2010/2011, dalla progressiva compromissione dell'efficace protezione della copertura in coppi posta a riparo degli elementi decorativi in cotto, con conseguente infiltrazione delle acque meteoriche e sgretolamento della malta di allettamento del laterizio. Dalle prime osservazioni condotte si evidenziarono ulteriori infiltrazioni d'acqua all'interno della chiesa in corrispondenza della cupola centrale. Si procedette tempestivamente alla messa in sicurezza della pubblica via e alla stabilizzazione degli elementi in fase di distacco mediante ponteggio di protezione e puntellazione dei cornicioni in cotto. Grazie alla presenza del ponteggio fu possibile procedere alle verifiche complessive sullo stato di conservazione dei fronti e fu concordato con il Monastero di San Benedetto di dare corso ad un intervento sistematico, finalizzato ad un restauro completo dei fronti prospicienti via Botta e via Sant'Alessandro, oltre che del tiburio ottagonale e delle coperture.
