VIA PORTA DIPINTA 18 – BERGAMO

RICOMPOSIZIONE DEL FRONTE E RESTAURO DI AFFRESCO

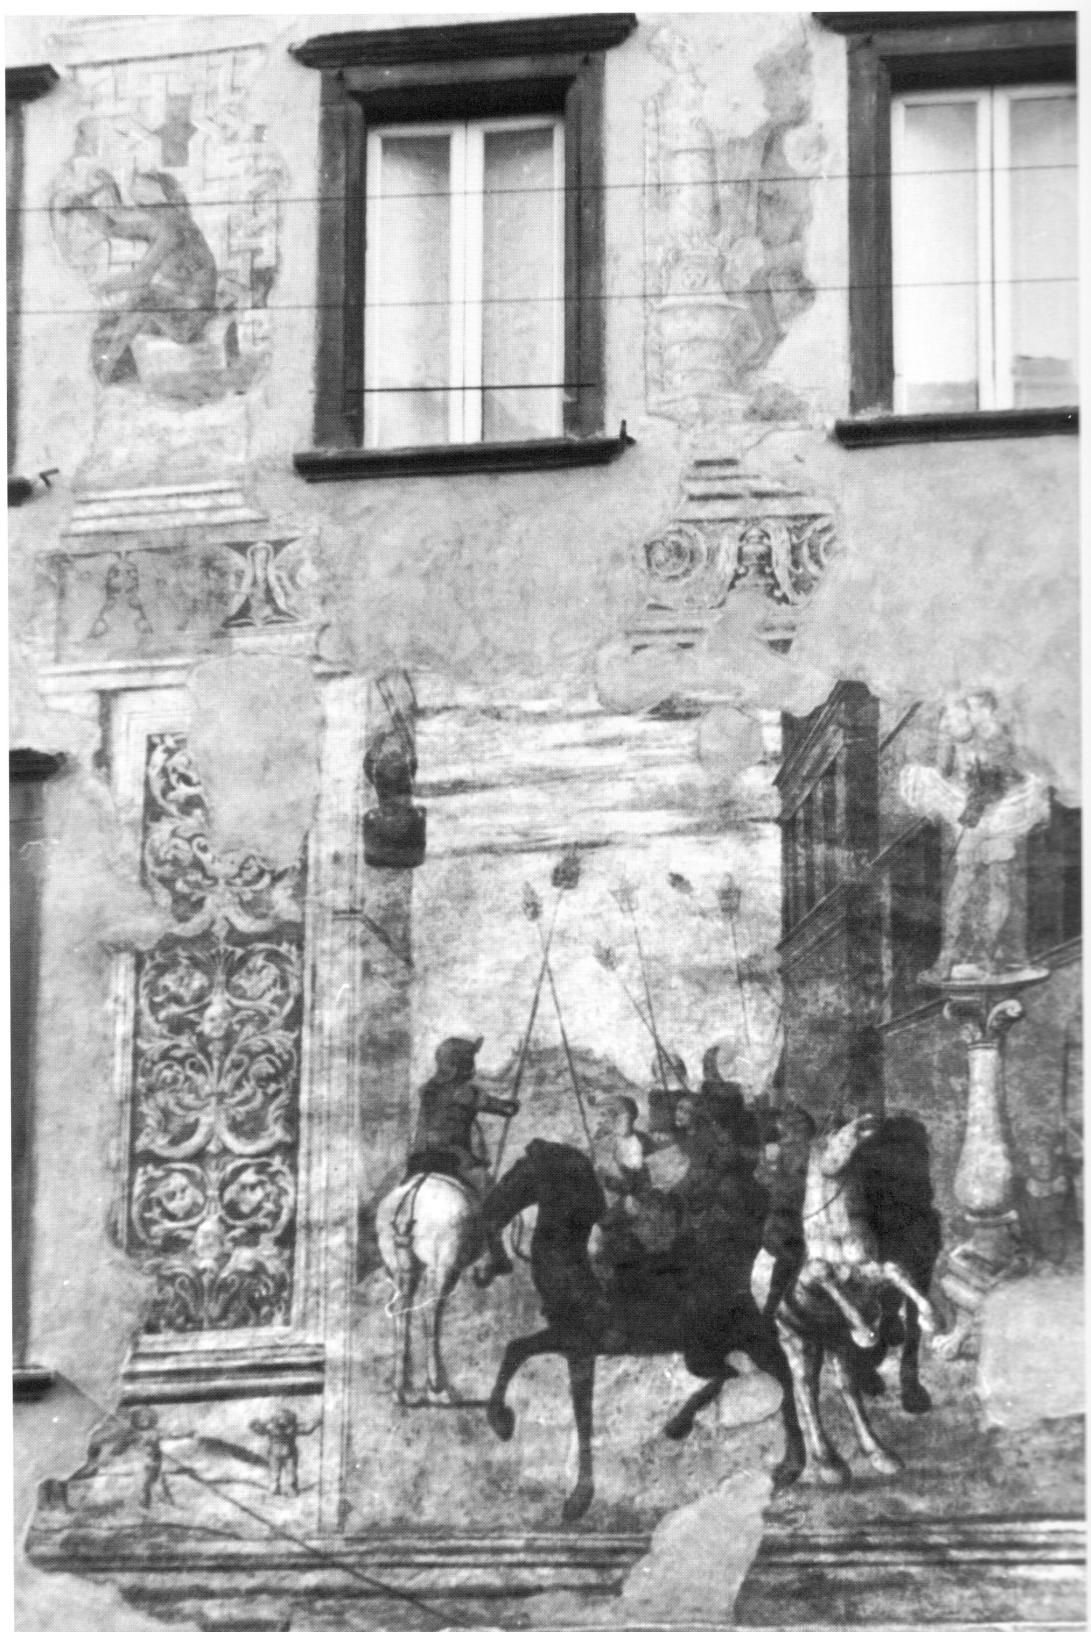
L'affresco come appariva dopo il restauro degli anni '70

Lo stato di conservazione dell'intera facciata si presentò molto precario a causa delle diverse sovrapposizioni di intonaco sia nelle porzioni definite da intonaci neutri, sia in quelle affrescate.

La porzione affrescata, in particolare, presentava patologie etremamente gravi dovute in buona parte alla continua esposizione solare e ai dilavamenti delle acque meteoriche che, caricandosi di inquinanti, sciolgono il legante naturale dell'intonaco provocando decoesione della pellicola pittorica.

L'umidità, inoltre, accompagnata da migrazioni di solai solubili, aveva creato ampi sollevamenti dell'intonachino di supporto del colore ed alterazione cromatica dei neutri adiacenti provocando la perdita di lettura dell'insieme.

- rimozione delle porzioni decoese dal supporto con operazione meccaniche,
- pulitura e fissaggio delle superfici
- stesura di intonachino definito da preventive campionature in modo a ottenere impasti che meglio si accompagnassero per composizione e cromia all'affresco presente

- verifica delle superfici affrescate e messa in sicurezza mediante velinatura e sigillature salvabordo,
- preconsolidamento delle pellicola pittorica,
- consolidamento dei corpi d'intonaco con difetti di adesione al supporto mediante iniezioni di calci idrauliche prive di sali solubili e addittivate a resine acriliche,
- pulitura delle superfici con prodotti e tecniche campionate in situ,
- consolidamento della pellicola pittorica e dell'intonachino di supporto del film con esteri silicici,
- integrazione delle lacune del corpo d'intonaco per caduta dello stesso con calci idrauliche prive di sali solubili e sabbie selezionate,
- esecuzione di integrazioni pittoriche sulle superfici neutre atte a facilitare la lettura d'insieme dell'impianto decorativo originario.
