## **COMUNE DI MOZZO**

### **PIANO DI RECUPERO**

per la riqualificazione architettonica e ambientale della località  
“La Berba” e recupero funzionale con parziale ampliamento degli  
edifici esistenti ad uso residenziale.

## **8 - SCHEDE DEGLI INTERVENTI ESTERNI**

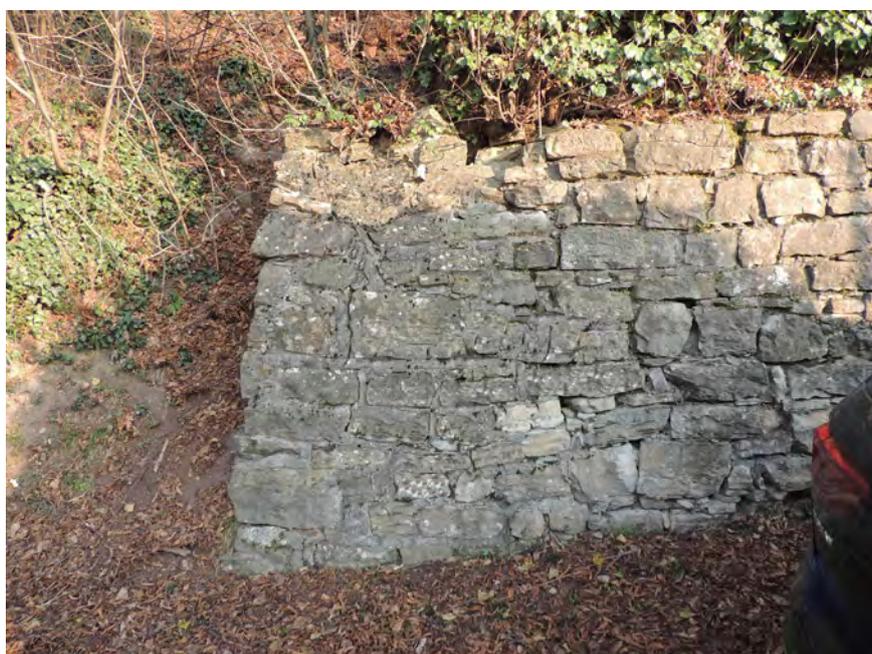
**ELIMINAZIONE DI VEGETAZIONE INFESTANTE***Patologia e cause del degrado (rif. 2)*

Porzioni di murature realizzate in pietra e altre in malta cementizia, presentano il fenomeno della vegetazione infestante.

Tale fenomeno ha origine poichè sulle superfici esterne sono presenti fessurazioni e/o cavità dove vanno a depositarsi spore e semi. Le condizioni ottimali di attecchimento si realizzano nella concomitanza delle seguenti condizioni: luce sufficiente a consentire l'attività fotosintetica; aria quale fonte di anidride carbonica ed ossigeno; acqua per i processi metabolici; sali minerali e pH alcalino.

Le dimensioni delle piante infestanti variano da qualche centimetro a circa un metro.

*Metodologia di intervento (rif. 2)*

- Estirpazione meccanica che non alteri assolutamente i materiali componenti le murature e i paramenti, con taglio a raso con mezzi adatti a basso spreading di vibrazioni; le operazioni dovranno essere eseguite in periodo invernale
- Trattamento con prodotti chimici con irrorazione delle superfici per eliminazione delle radici e dei semi penetrati in profondità con formulati commerciali specifici tipo Clorotriazina e Metositrizina che non alterino le strutture murarie
- Controllo dell'efficacia del trattamento dopo un periodo di almeno 60 giorni
- Verifica dei fori di scolo delle acque meteoriche

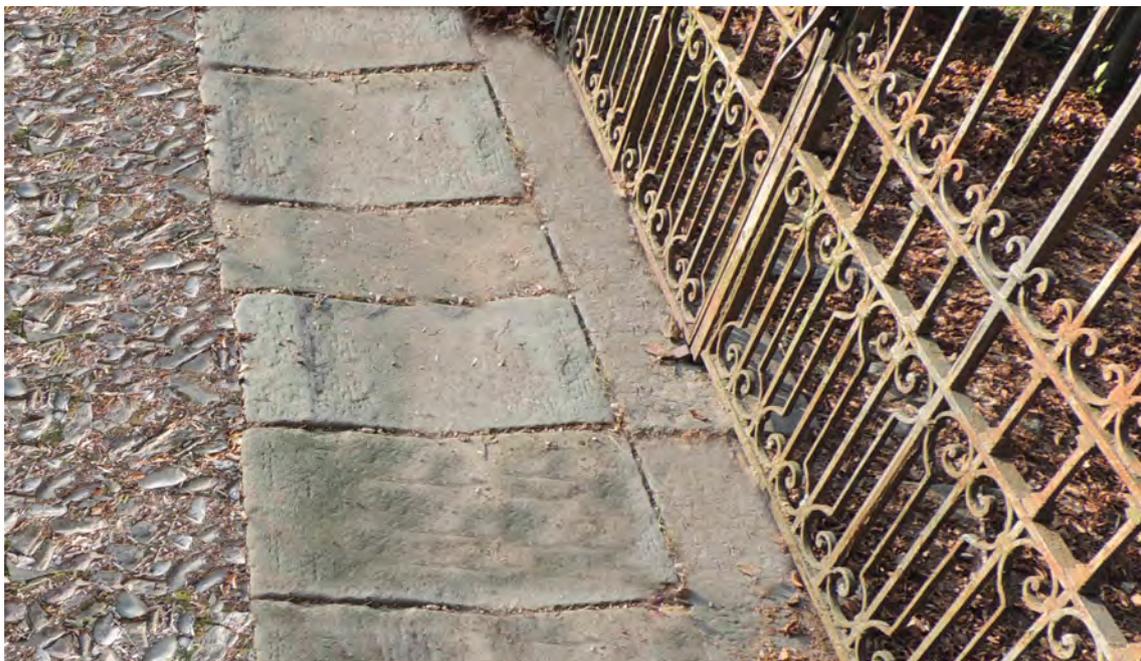
**INTEGRAZIONE SELCIATO MANCANTE***Patologia e cause del degrado (rif. 5)*

Si riscontra la perdita di porzioni di pavimentazione in selciato colmate di materiale incoerenti di deposito. L'esposizione agli agenti atmosferici ha ulteriormente aggravato il cedimento del sottofondo. Il dissesto delle strutture con dislocazioni e sollevamenti è dovuto dal dilavamento delle sigillature con successivo distacco degli elementi. Le parti smosse sono andate perdute

*Metodologia di intervento (rif. 7)*

- Rimozione depositi terrosi eseguita a mano e/o con l'ausilio di piccoli mezzi meccanici
- Formazione piano di posa con livellamento piano di appoggio
- Ancoraggio e consolidamento degli elementi originali adiacenti smossi
- Formazione sottofondo in sabbia e cemento di idoneo spessore tirato in piano
- Formazione pavimentazione con scaglie di pietrame di pezzatura simile agli esistenti
- Sigillatura e intasatura con sabbia

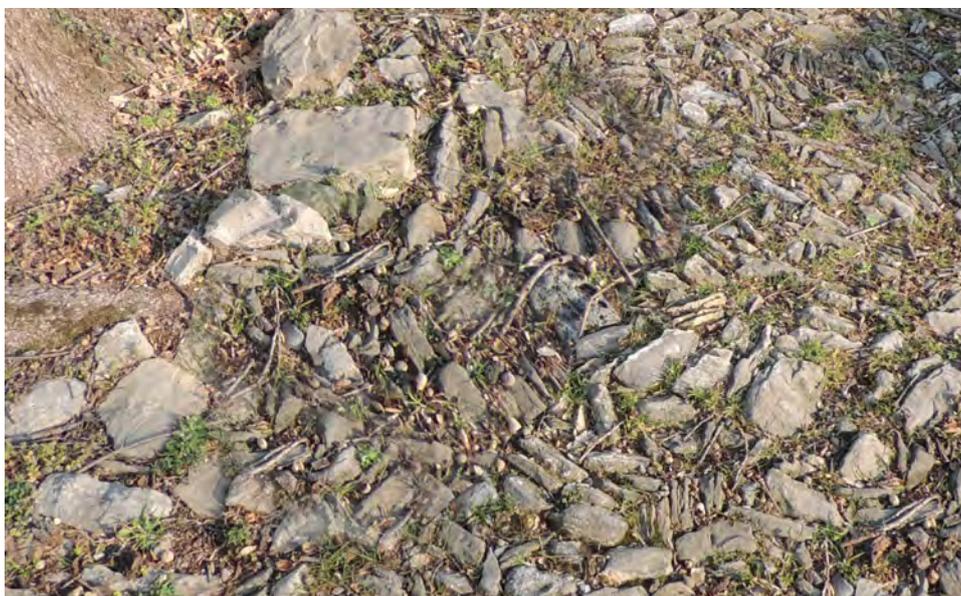
**SOSTITUZIONE PAVIMENTAZIONE IN CEMENTO CON SELCIATO***Patologia e cause del degrado (rif. 7)*

Si riscontra la presenza in prossimità dell'accesso all'edificio, di elementi impropri quali porzioni di pavimentazione realizzata con battuto di cemento che presentano problemi di degrado sia a causa della mancata manutenzione, sia a causa dei prolungati effetti degli agenti atmosferici.

*Metodologia di intervento (rif. 8)*

- Rimozione dell'impropria pavimentazione in cemento tramite l'ausilio di mezzo meccanico
- Livellamento piano di appoggio
- Ancoraggio e consolidamento dei nuovi elementi con malte idrauliche
- Formazione sottofondo in calcestruzzo cementizio
- Sistemazione di scaglie di pietra di idonea pezzatura della stessa tipologia di quelli esistenti
- Sigillatura e stilatura dei giunti con malta

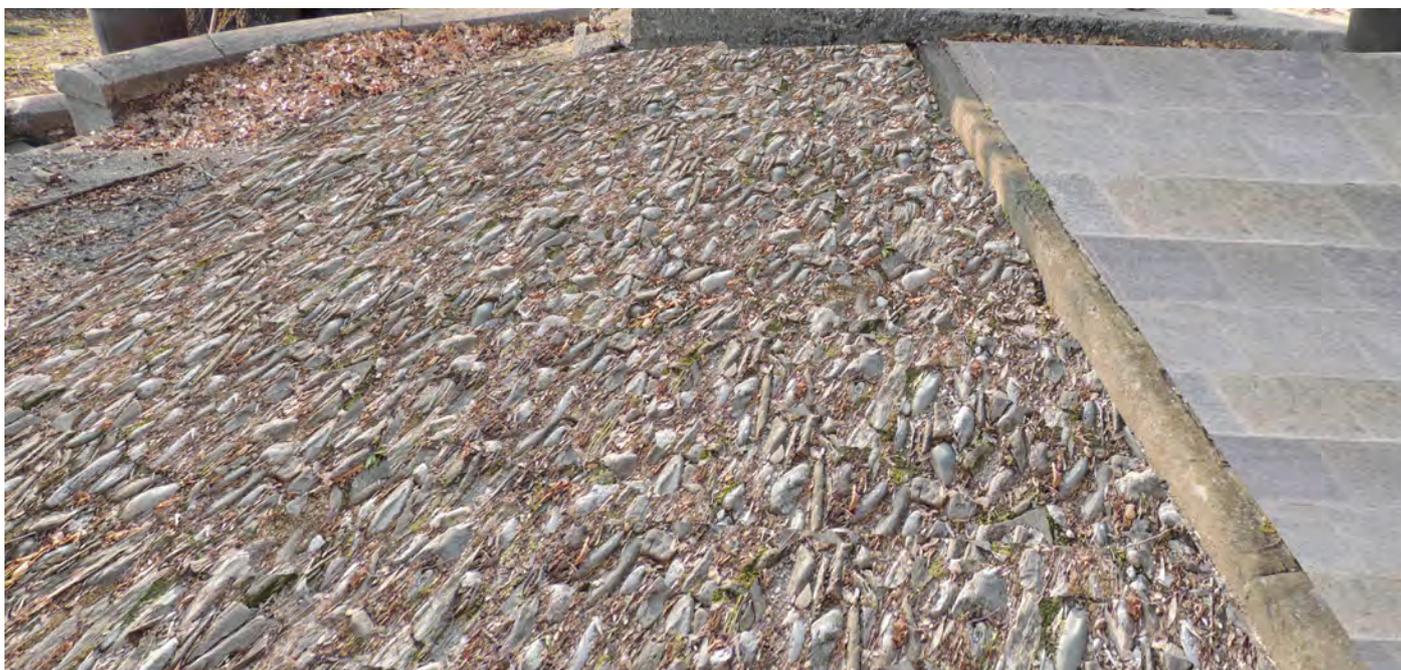
**SOSTITUZIONE PAVIMENTAZIONE IN PIASTRELLE DI CEMENTO IN RILIEVO CON LASTRE IN ARENARIA**

*Patologia e cause del degrado (rif. 9)*

Si riscontra la presenza in prossimità dell'accesso all'edificio ed a perimetro dello stesso di elementi impropri quali porzioni di pavimentazione realizzata piastrelle di cemento in rilievo che presentano fenomeni di fessurazione e di rottura.

*Metodologia di intervento (rif. 10)*

- Rimozione dell'impropria pavimentazione tramite l'ausilio di mezzo meccanico e a mano
- Livellamento piano di appoggio
- Formazione sottofondo in calcestruzzo cementizio
- Posa delle nuove lastre in pietra arenaria con malte idrauliche
- Sigillatura e stilatura dei giunti con malta

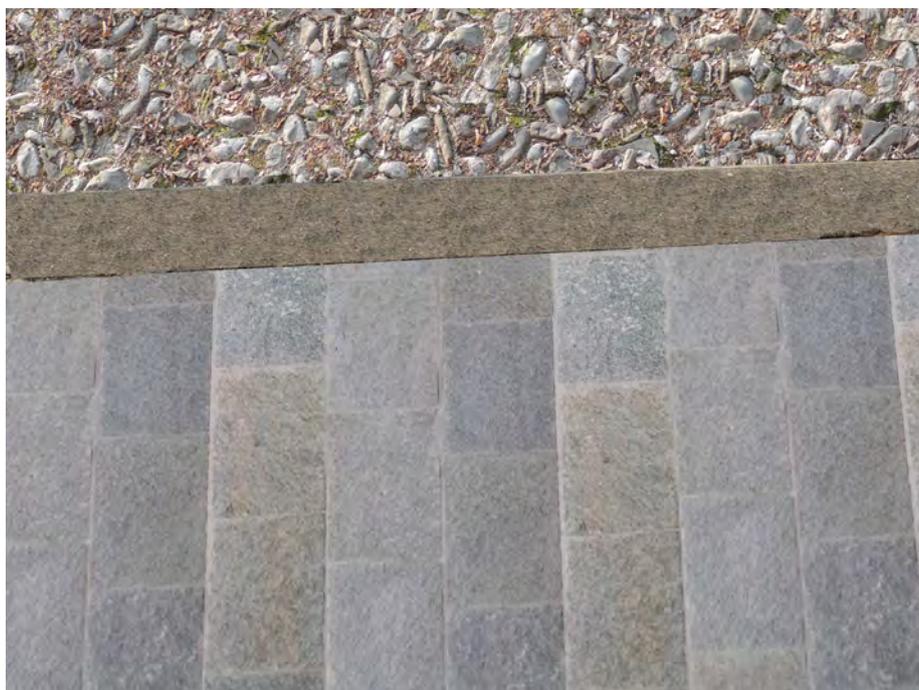
**SOSTITUZIONE PAVIMENTAZIONE IN CEMENTO CON LASTRE IN ARENARIA***Patologia e cause del degrado (rif. 7)*

Si riscontra la presenza in prossimità dell'edificio ottocentesco di elementi impropri quali pavimentazione realizzata con battuto di cemento che presentano problemi di degrado sia a causa della mancata manutenzione, sia a causa dei prolungati effetti degli agenti atmosferici.

*Metodologia di intervento (rif. 10)*

- Rimozione dell'impropria pavimentazione tramite l'ausilio di mezzo meccanico e a mano
- Livellamento piano di appoggio
- Formazione sottofondo in calcestruzzo cementizio
- Posa delle nuove lastre in pietra arenaria con malte idrauliche
- Sigillatura e stilatura dei giunti con malta

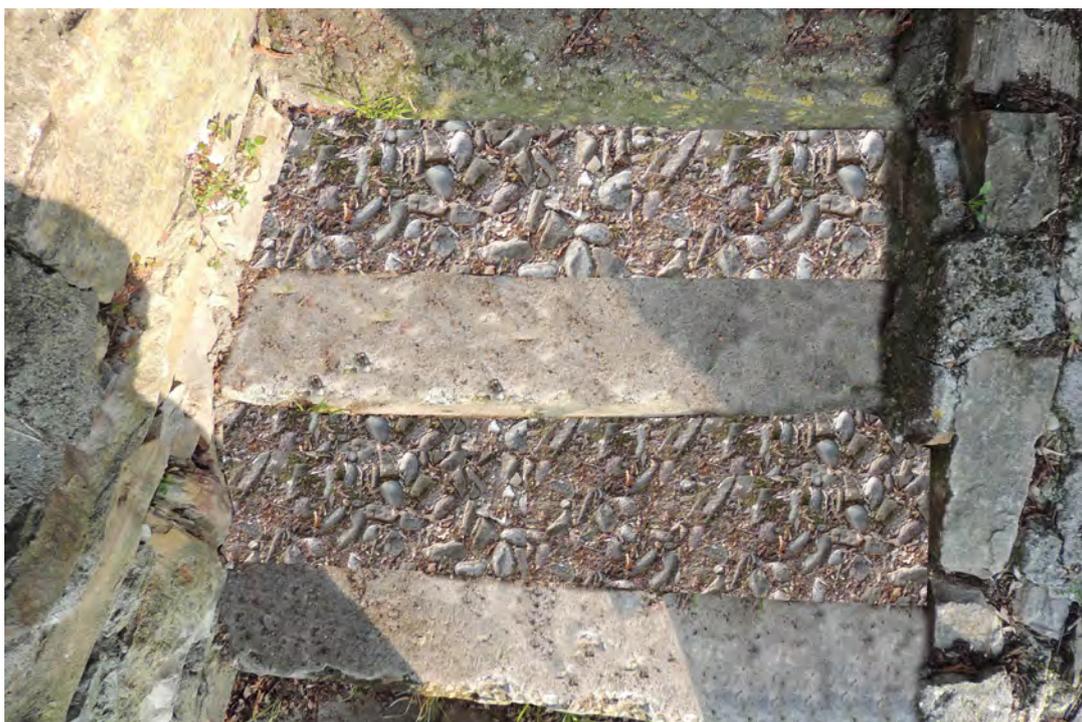
**RIPOSIZIONAMENTO ELEMENTI SCONNESSI***Patologia e cause del degrado (rif. 8)*

Sulla scala che dal portico del piano terra lato ovest collega lo spazio prospiciente l'accesso all'edificio si evidenzia la disconnessione di alcuni elementi che compongono le pedate; tale problema è causato di parziale dilavamento dovuto alla percolazione della acque piovane.

*Metodologia di intervento (rif. 9)*

- Rimozione depositi terrosi e materiali incoerenti
- Lavaggio con acqua di rete
- Formazione piano di posa con livellamento piano di appoggio;
- Formazione sottofondo in sabbia e cemento di idoneo spessore tirato in piano
- Posa di elementi di pezzatura simile agli esistenti
- Sigillatura e intasatura con sabbia

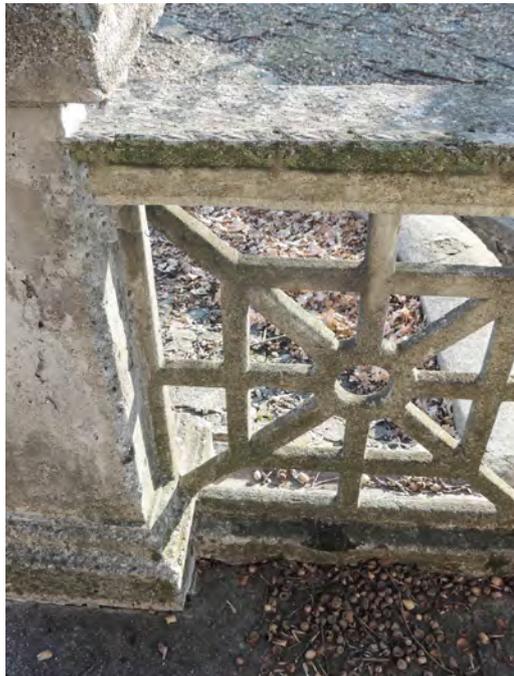
**RIPRISTINO DI CORDOLI FESSURATI E SMOSSI**

*Patologia e cause del degrado (rif. 8)*

IL giardino all'italiana prospiciente il corpo liberty presenta una generalizzata disconnessione dei cordoli in cemento preformato formante le aiuole.

La mancata periodica manutenzione, nonché l'azione costante degli agenti atmosferici, hanno inoltre determinato il dilavamento del ghiaietto costituente i vialetti

*Metodologia di intervento (rif. 11 e 15)*

- Lavaggio di tutti gli elementi
- Riposizionamento degli elementi smossi tramite consolidamento con spine in ferro
- Restauro delle fessurazioni con resina epossidica e inerti
- Trattamento consolidante e idrorepellente
- Sostituzione degli elementi deteriorati e non recuperabili con elementi analoghi agli esistenti
- Stesa di ghiaietto di fiume e compattamento finale con l'ausilio di rullo compattatore

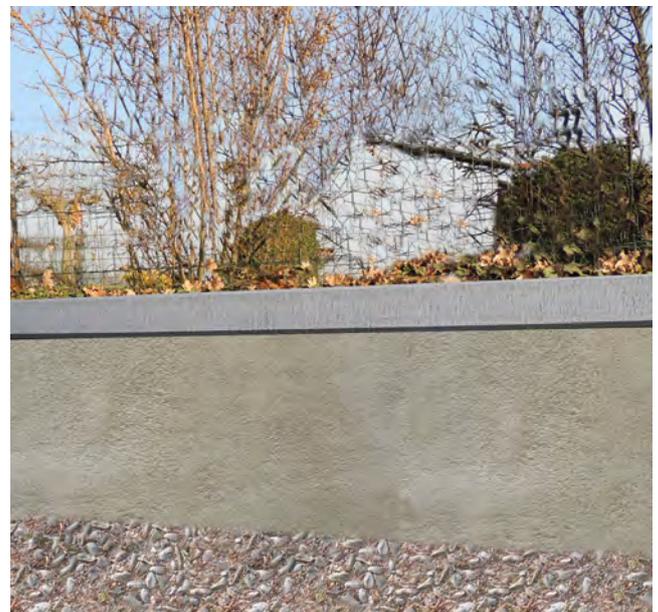
**RIPRISTINO PARAPETTO CONTRAFFORTE**

*Patologia e cause del degrado (rif. 7 e 12)*

Si riscontra sul lato sud est del giardino all'italiana, la presenza di una balaustra costituita da elementi in cemento preformato.

La mancata periodica manutenzione, nonché l'azione costante degli agenti atmosferici, ne ha generato un progressivo indebolimento con conseguente crollo dello stesso.

Tale balaustra aveva la funzione di impedire la caduta nel sottostante terreno a balze, coltivato a vite.

In sostituzione degli elementi originari crollati è stata realizzata impropriamente una protezione in tubolare in ferro con interposta una rete metallica a maglie quadrate.

*Metodologia di intervento (rif. 12, 14 e 17)*

- Rimozione di materiali e depositi incoerenti
- Lavaggio del muro e delle colonne crollate
- Riposizionamento degli elementi crollati tramite consolidamento con spine in ferro ancorate nella muratura
- Rimozione dell'impropria recinzione in ferro e della rete a maglie quadrate;
- Integrazione su tutto il lato sud est sul muro a protezione del terrapieno piano della casa, di balaustra realizzato in elementi di cemento preformati con caratteristiche formali, materiche e cromatiche analoghe agli elementi esistenti
