Nuova vita per la *chiesa* *di San Benedetto*

Il restauro dei fronti

Leonardo
Angelini

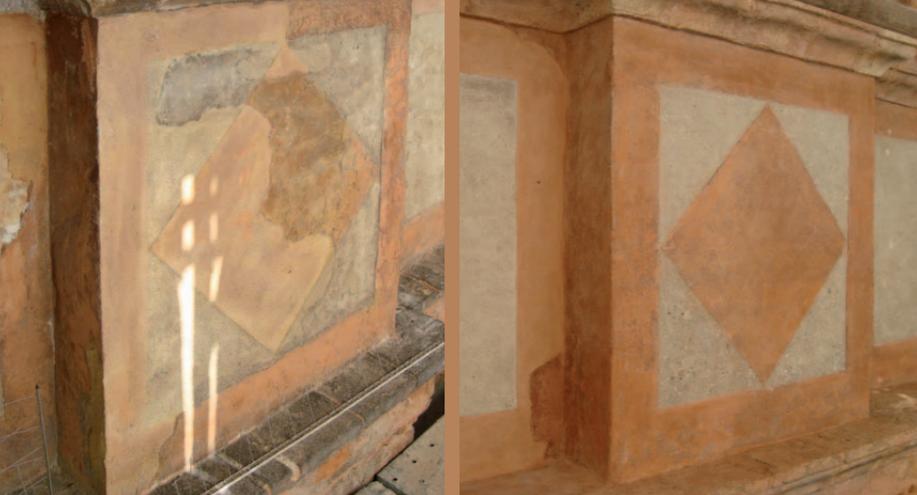
Particolare dei basamenti delle lesene con decorazioni a rombi prima e dopo la fase di restauro; in basso: lo stato di degrado prima del restauro degli elementi ornamentali in cotto e la fascia decorativa sopra le lesene. Nella pagina seguente: i coppi dopo una fase di restauro e un particolare che evidenzia il distacco del laterizio.

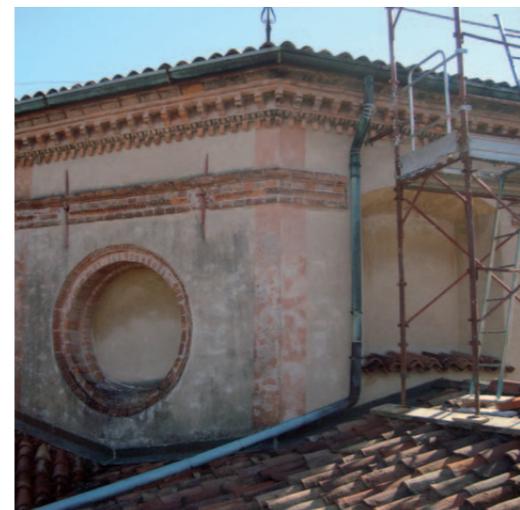
Nella pagina precedente: recente intervento di intonacatura sulla facciata di via Sant'Alessandro e tracce di intonaco di datazione precedente con decorazione a losanghe, forse appartenente ad un edificio precedente.
In questa pagina: il tiburio prima e dopo una fase di restauro.
