COMUNE DI UBIALE CLANEZZO

INTERVENTO DI VALORIZZAZIONE TURISTICA PEI PERCORSI STORICI CHE COLLEGANO CLANEZZO ED ALMENNO S.SALVATORE A VILLA D'ALME' ATTRAVERSANDO IL FIUME BREMBO ED IL TORRENTE IMAGNA

FACCIAE DEI FABBRICATI DEL PORTO

METODOLOGIA DI INTERVENTO

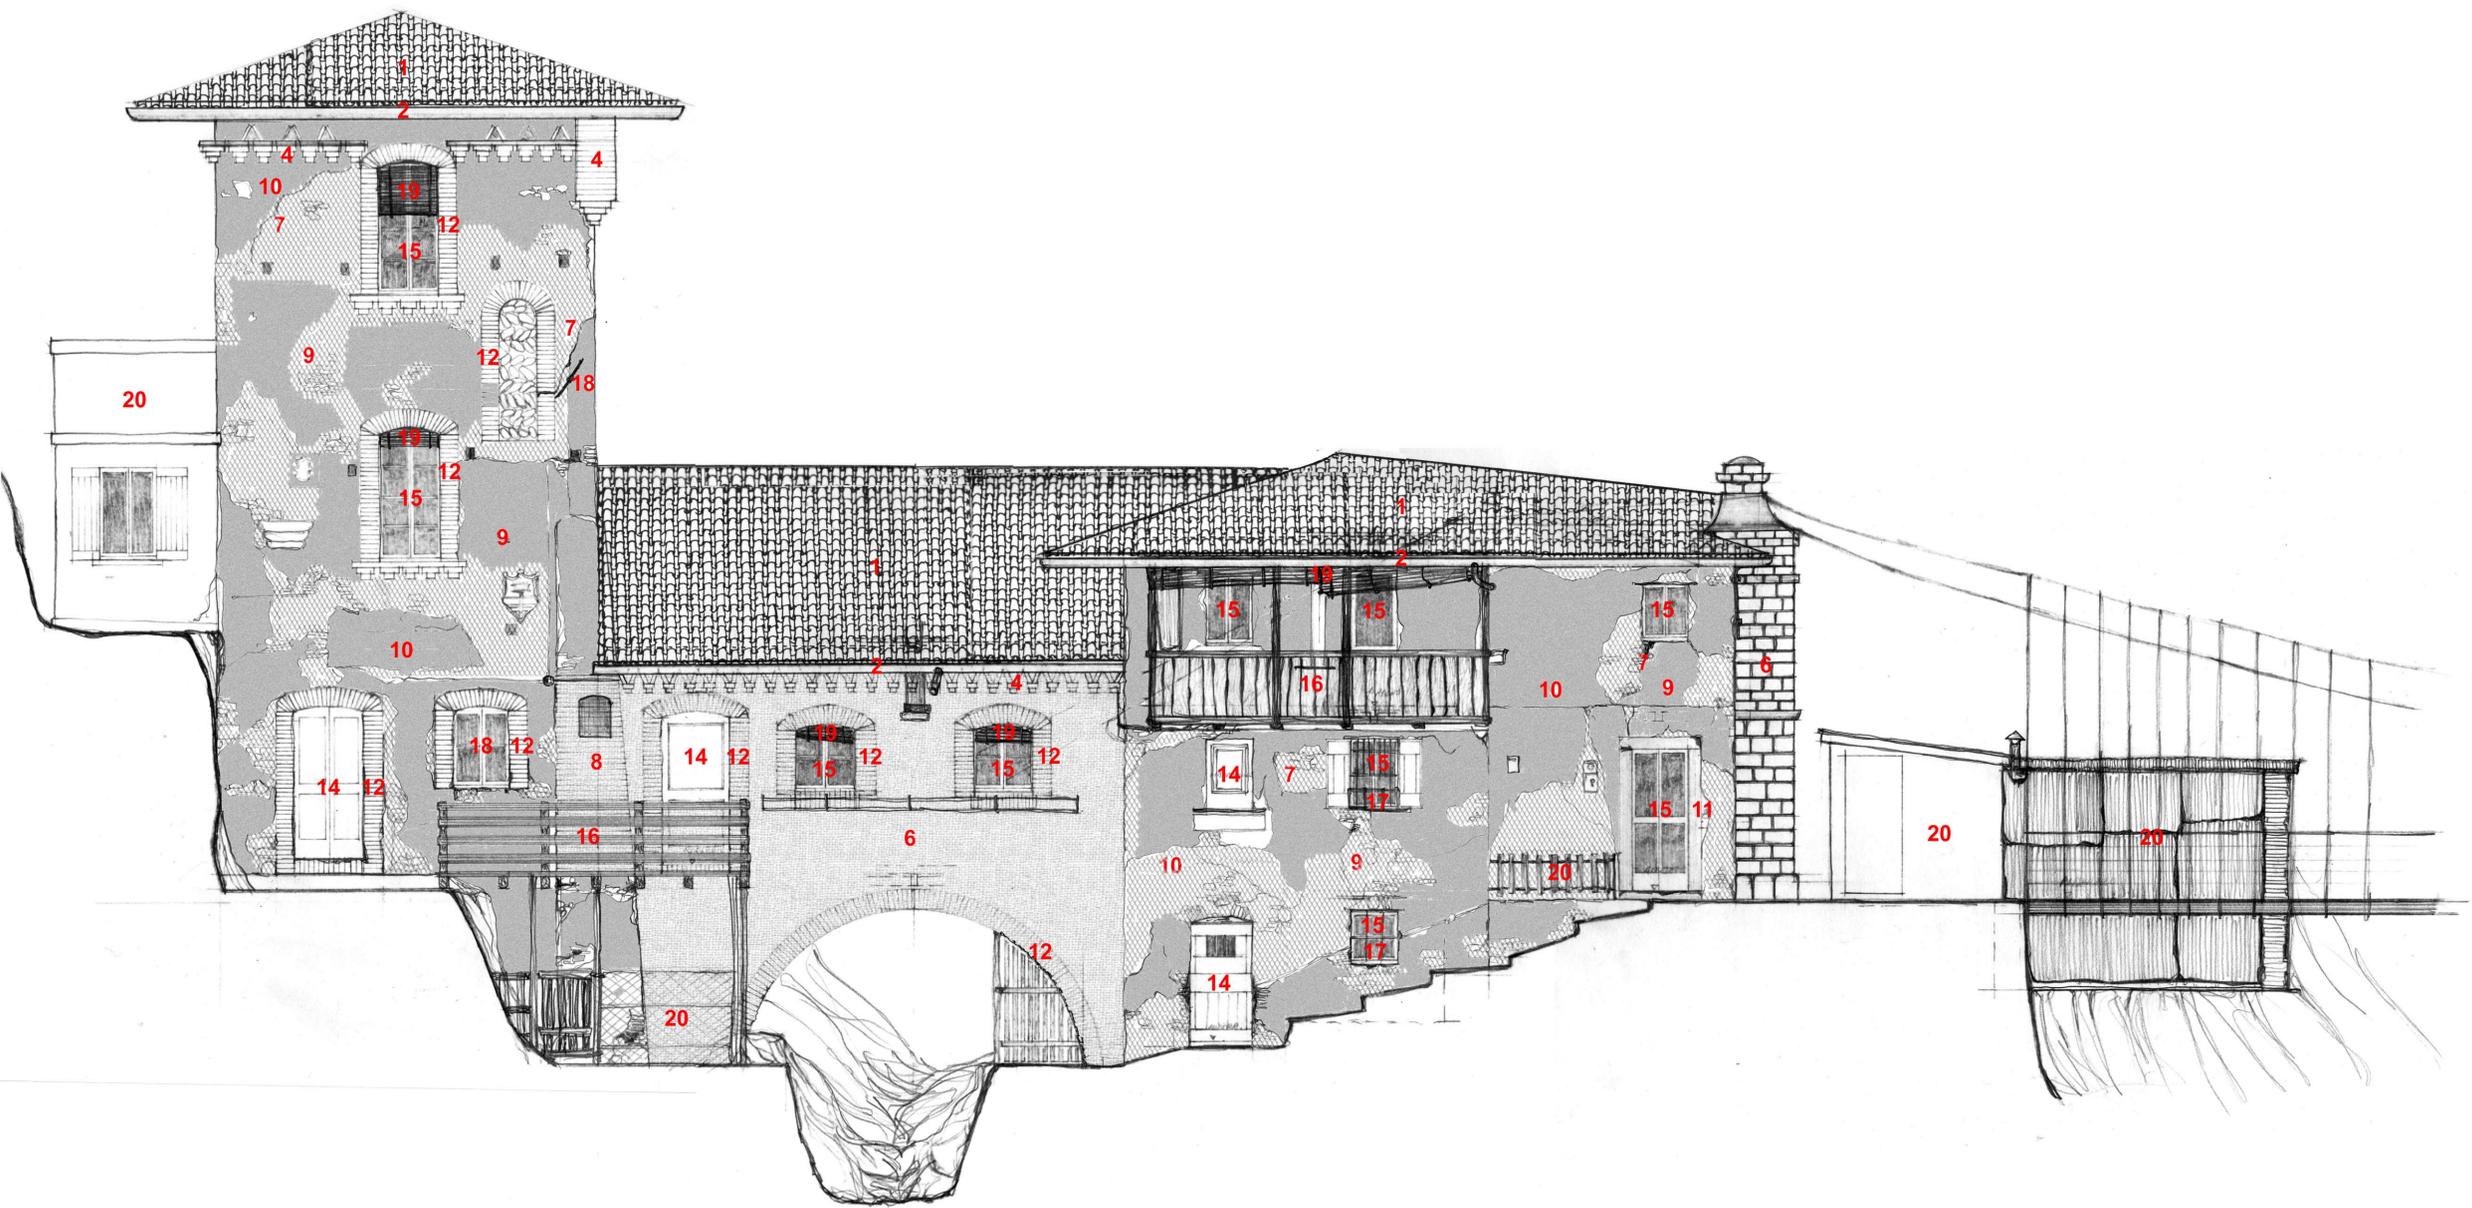
TAVOLA N. **13**

- 1 - MANTO DI COPERTURA IN COPPI. RICORSA COMPLESSIVA DEL MANTO, PULITURA E TRATTAMENTO DEL SUPPORTO E DELL'ORDITURA, MESSA IN OPERA DI SOTTOMANTO IMPERMEABILE.

- 2 - CANALI DI GRONDA. SOSTITUZIONE CON NUOVI IN LASTRA DI RAME.
- 3 - TUBI PLUVIALI. SOSTITUZIONE CON NUOVI IN LASTRA DI RAME, REALIZZAZIONE DI IMPIANTO DI RACCOLTA E SMALTIMENTO DELLE ACQUE.

- 4 - CORNICE IN COTTO. PULITURA A SECCO, RISTILATURA DEI GIUNTI E PROTEZIONE FINALE CON IDROREPELENTE.
- 5 - MURATURA IN PIETRA. TRATTAMENTO GLOBALE DI PULITURA, CONSOLIDAMENTO E PROTEZIONE CON IDROREPELENTE.

- 6 - MURATURA IN MATTONI PIENI. PULITURA A SECCO, RISTILATURA DEI GIUNTI CON MALTA DI CALCE, CONSOLIDAMENTO GENERALE, PROTEZIONE FINALE CON IDROREPELENTE.

- 7 - MURATURE MISTA IN PIETREME E MATTONI. CONSOLIDAMENTO STRUTTURALE PER ELIMINAZIONE FENOMENI DI DISSESTO, PULITURA E INIEZIONI DI MISCELA DI MALTA E RESINA EPOSSIDICA, SIGILLATURA SUPERFICIALE CON MALTA DI CALCE.

- 8 - MURATURA MISTA INTONACATA CON VERNICIATURA DI SMALTO SINTETICO PER FINITURA PARAMENTO FACCIA VISTA. ELIMINAZIONE DEL FILM PITTORICO E RIPRISTINO DELLE SUPERFICI.

- 9 - INTONACO ESTERNO IN MALTA DI CALCE. PULITURA GENERALE E RIFACIMENTO CON MALTA DI CALCE, CONSOLIDAMENTO E VELATURA FINALE IN TINTA DI CALCE.
- 10 - INTONACO ESTERNO IN MALTA DI CALCE. PULITURA SUPERFICIALE, STUCCATURA, CONSOLIDAMENTO E PROTEZIONE FINALE CON IDROREPELENTE.

- 11 - CONTORNI E PARAMENTI LAPIDEI. PULITURA CON SPAZZOLE ED ACQUA NEBULIZZATA, ANCHE CON IDONEO BIOCIDA, STUCCATURE PUNTUALI CON POLVERI DI MARM E RESINE ACRILICHE, PRETEZIONE FINALE CON IDROREPELENTE.

- 12 - CONTORNI IN COTTO. PULITURA A SECCO, RISTILATURA DEI GIUNTI E PROTEZIONE FINALE CON IDROREPELENTE.
- 13 - CONTORNI IN LEGNO. PULITURA, STUCCATURA E RASATURA E TRATTAMENTO CON OLIO DI LINO ED IMPREGNANTE.

- 14 - SERRAMENTI ESTERNI IN LEGNO. SOSTITUZIONE DELLE PARTI PIÙ DANNEGGIATE CON NUOVI ELEMENTI IN LEGNO SECONDO I TIPI TRADIZIONALI. ASPORTAZIONE, PULITURA, STUCCATURA E RASATURA DEGLI ELEMENTI RECUPERABILI. VERIFICA DELLA FERRAMENTA E TRATTAMENTO CON OLIO DI LINO ED IMPREGNANTE.

- 15 - SERRAMENTI IN LEGNO E VETRI. SOSTITUZIONE INTEGRALE CON ELEMENTI NUOVI A DISEGNO SEMPLICE SECONDO I TIPI TRADIZIONALE.
- 16 - BARRIERA IN LEGNO. ASPORTAZIONE, PULITURA, STUCCATURA E RASATURA, TRATTAMENTO CON OLIO DI LINO ED IMPREGNANTE.

- 17 - INFERRIATE IN FERRO. PULITURA TRAMITE SCARTAVETRATURA, SGRASSATURA, APPLICAZIONE DI ANTIRUGGINE E VERNICIATURA FINALE.
- 18 - CATENE ESTERNE IN FERRO. VERIFICA DELLA TENUTA STATICA, PULITURA TRAMITE SCARTAVETRATURA, SGRASSATURA, APPLICAZIONE DI ANTIRUGGINE E VERNICIATURA FINALE.

- 19 - TENDE VENEZIANE ESTERNE IN METALLO. ELIMINAZIONE.
- 20 - SUPERFETAZIONI. ELIMINAZIONE

CONSERVAZIONE DI INTONACO ESTERNO MEDIANTE PULITURA, CONSOLIDAMENTO DELLE PARTI DISTACCHATE CON INIEZIONI, TRATTAMENTO CONSOLIDANTE GENERALE E TINTEGGIATURA FINALE CON IDROREPELENTE.

INTEGRAZIONE DELLE LACUNE CON NUOVO INTONACO IN MALTA DI CALCE PRIVA DI SALI CON VELATURA DI TINTA DI CALCE DI TINALITA' NEUTRA DA CAMPIONARE.

SCIALBATURA SU PARAMENTO MURARIO IN COTTO
