COMUNE DI MOZZO

PIANO DI RECUPERO

per la riqualificazione architettonica e ambientale della località  
“La Berba” e recupero funzionale con parziale ampliamento degli  
edifici esistenti ad uso residenziale.

7 - LINEE GUIDA D'INTERVENTO  
A ESTERNI

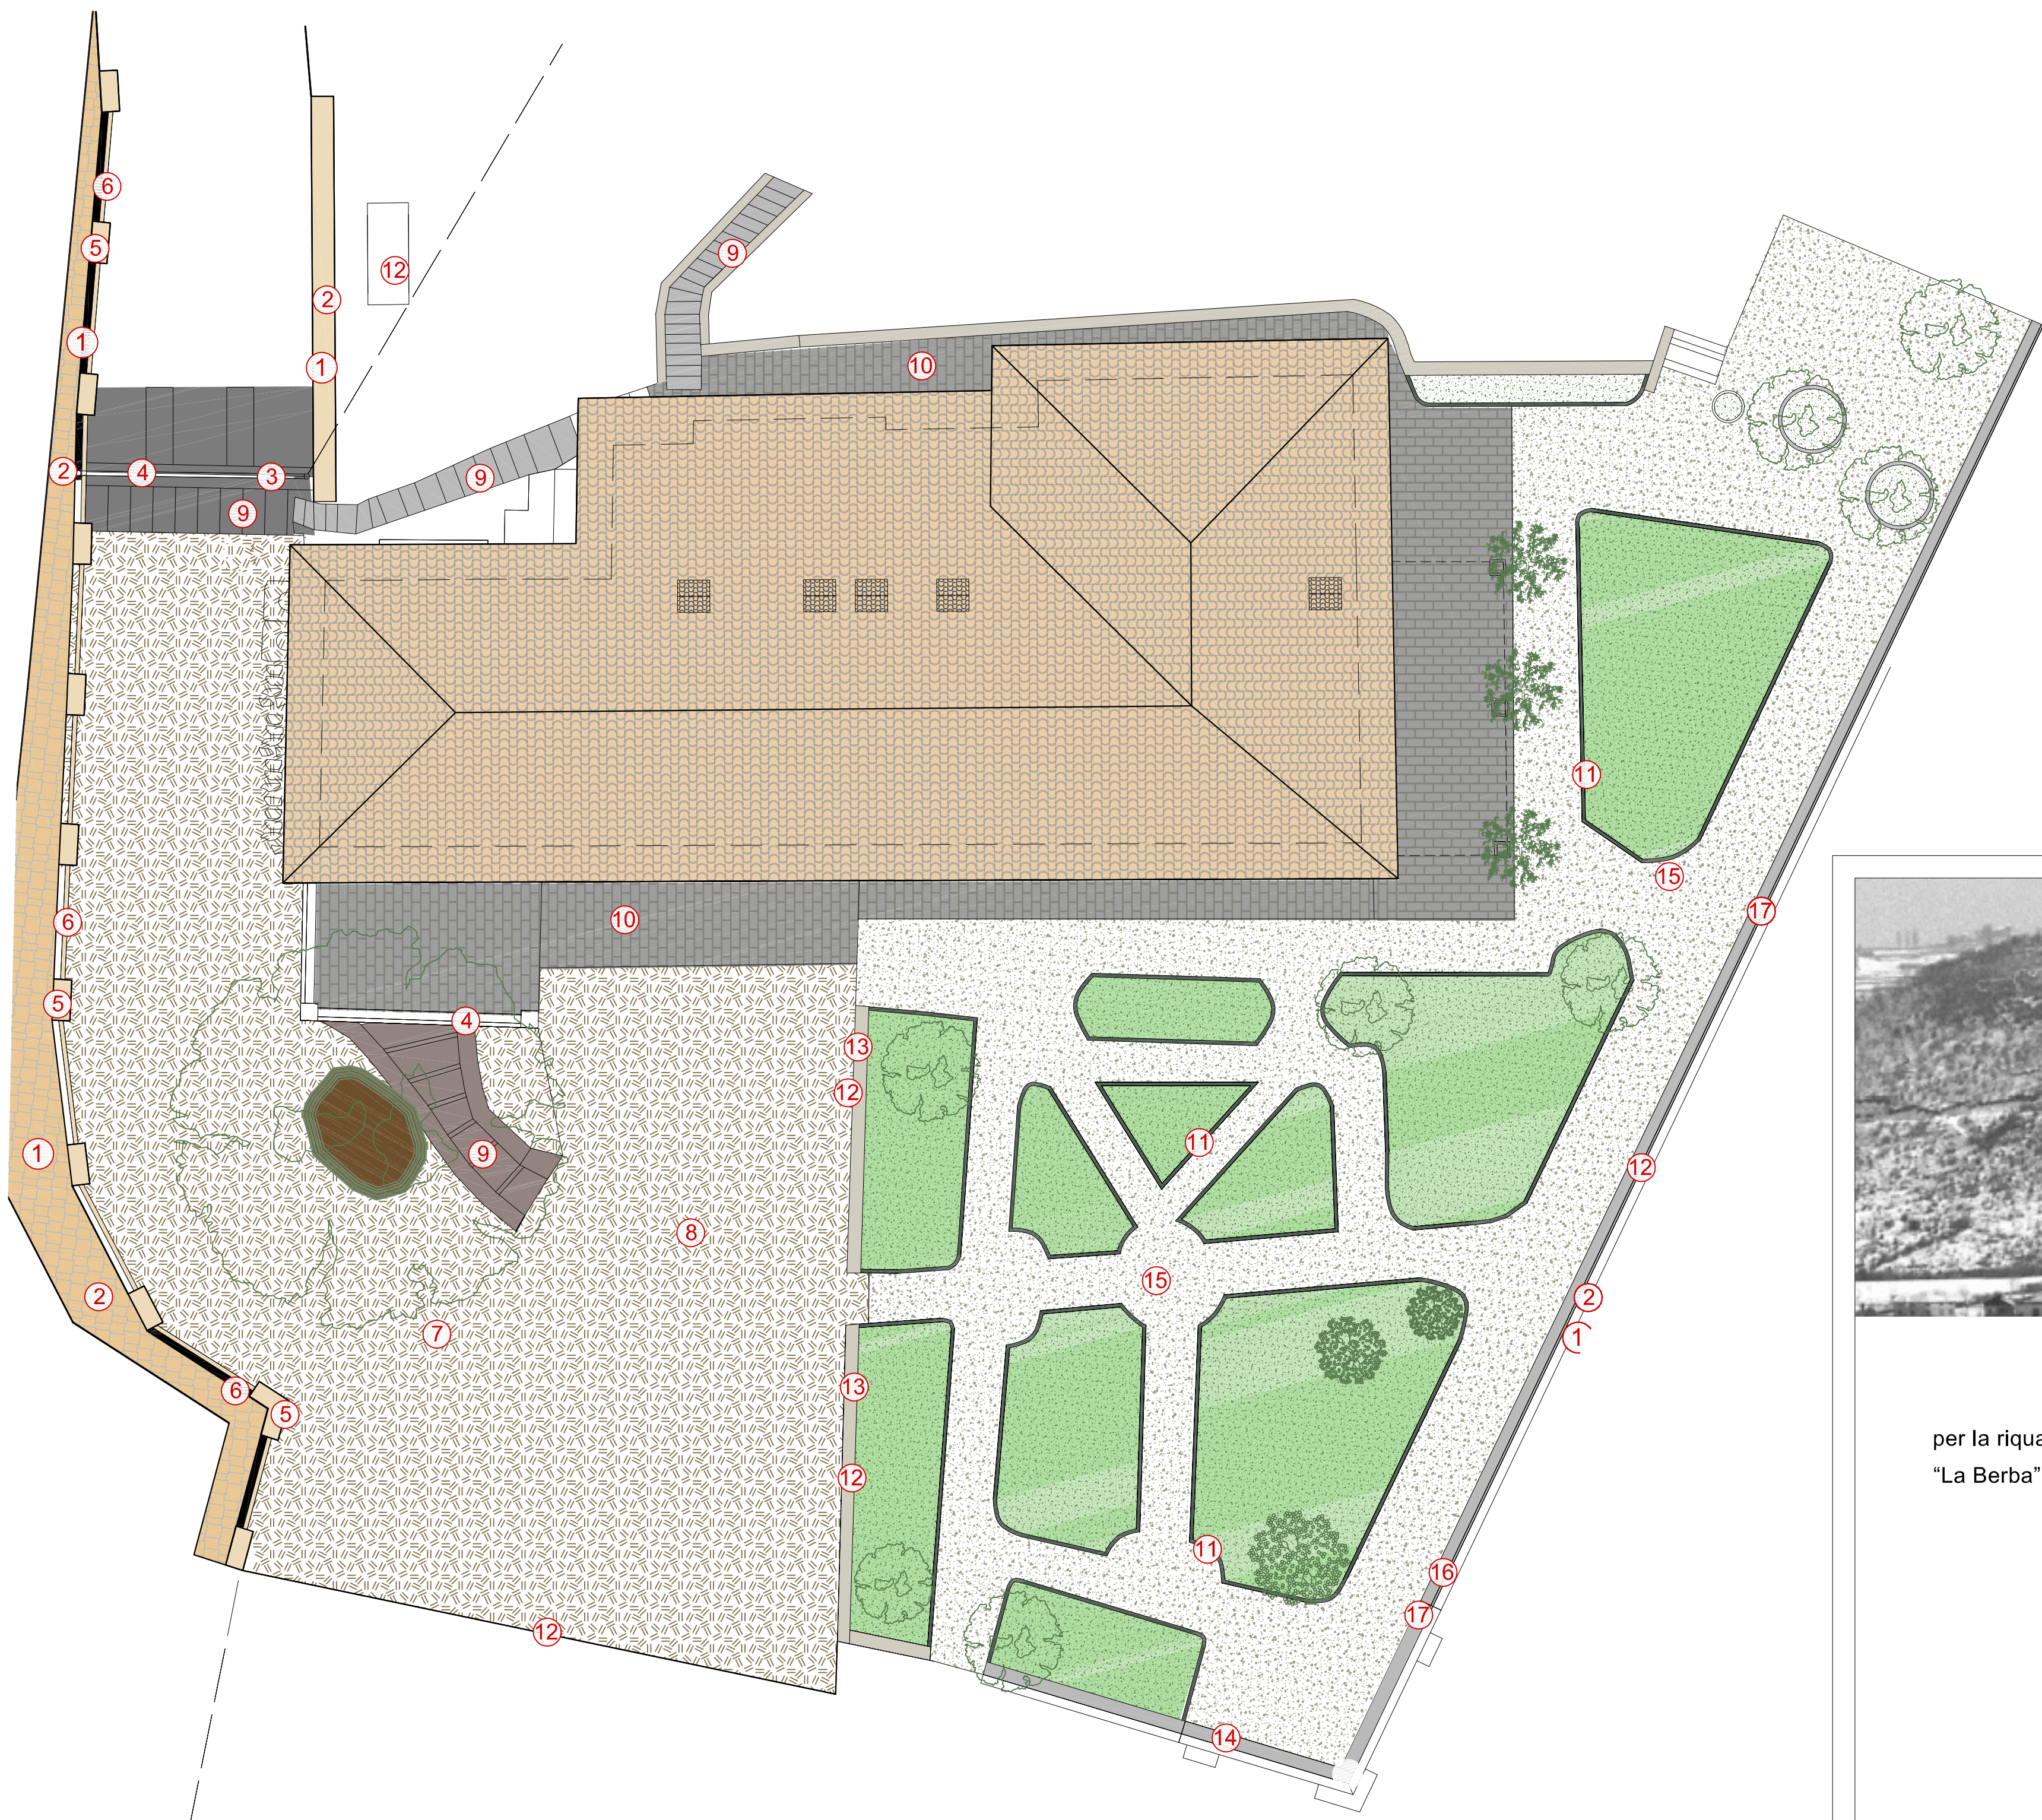
LEGENDA METODOLOGIA D'INTERVENTO

- ① LAVAGGIO/PULITURA CON SABBIAIATURA
- ② ESTIRPAZIONE E APPLICAZIONE BIOCIDA CON SABBIAIATURA
- ③ CARTEGGIATURA E VERNICIATURA ELEMENTI DANNEGGIATI
- ④ RIPARAZIONE E/O SOSTITUZIONE ELEMENTI DANNEGGIATI
- ⑤ RIPRISTINO STILATURE
- ⑥ SOSTITUZIONE DEI CORRENTI METALLICI CON ELEMENTI IN LEGNO
- ⑦ INTEGRAZIONE SELCIATO MANCANTE
- ⑧ SOSTITUZIONE PAVIMENTAZIONE CON SELCIATO
- ⑨ RIPOSIZIONAMENTO ELEMENTI SCONNESSI
- ⑩ SOSTITUZIONE CON LASTRE IN PIETRA
- ⑪ SOSTITUZIONE CORDOLI E RIPRISTINO STABILITA'
- ⑫ RIMOZIONE ELEMENTI IMPROPRI
- ⑬ POSA COPERTINA PIETRA
- ⑭ SOSTITUZIONE ELEMENTI IN CEMENTO PREFORMATO
- ⑮ RIPRISTINO PAVIMENTAZIONE IN GHIAIETTO
- ⑯ RIPRISTINO INTONACO MANCANTE
- ⑰ TRATTAMENTO CONSOLIDANTE
