LEGENDA

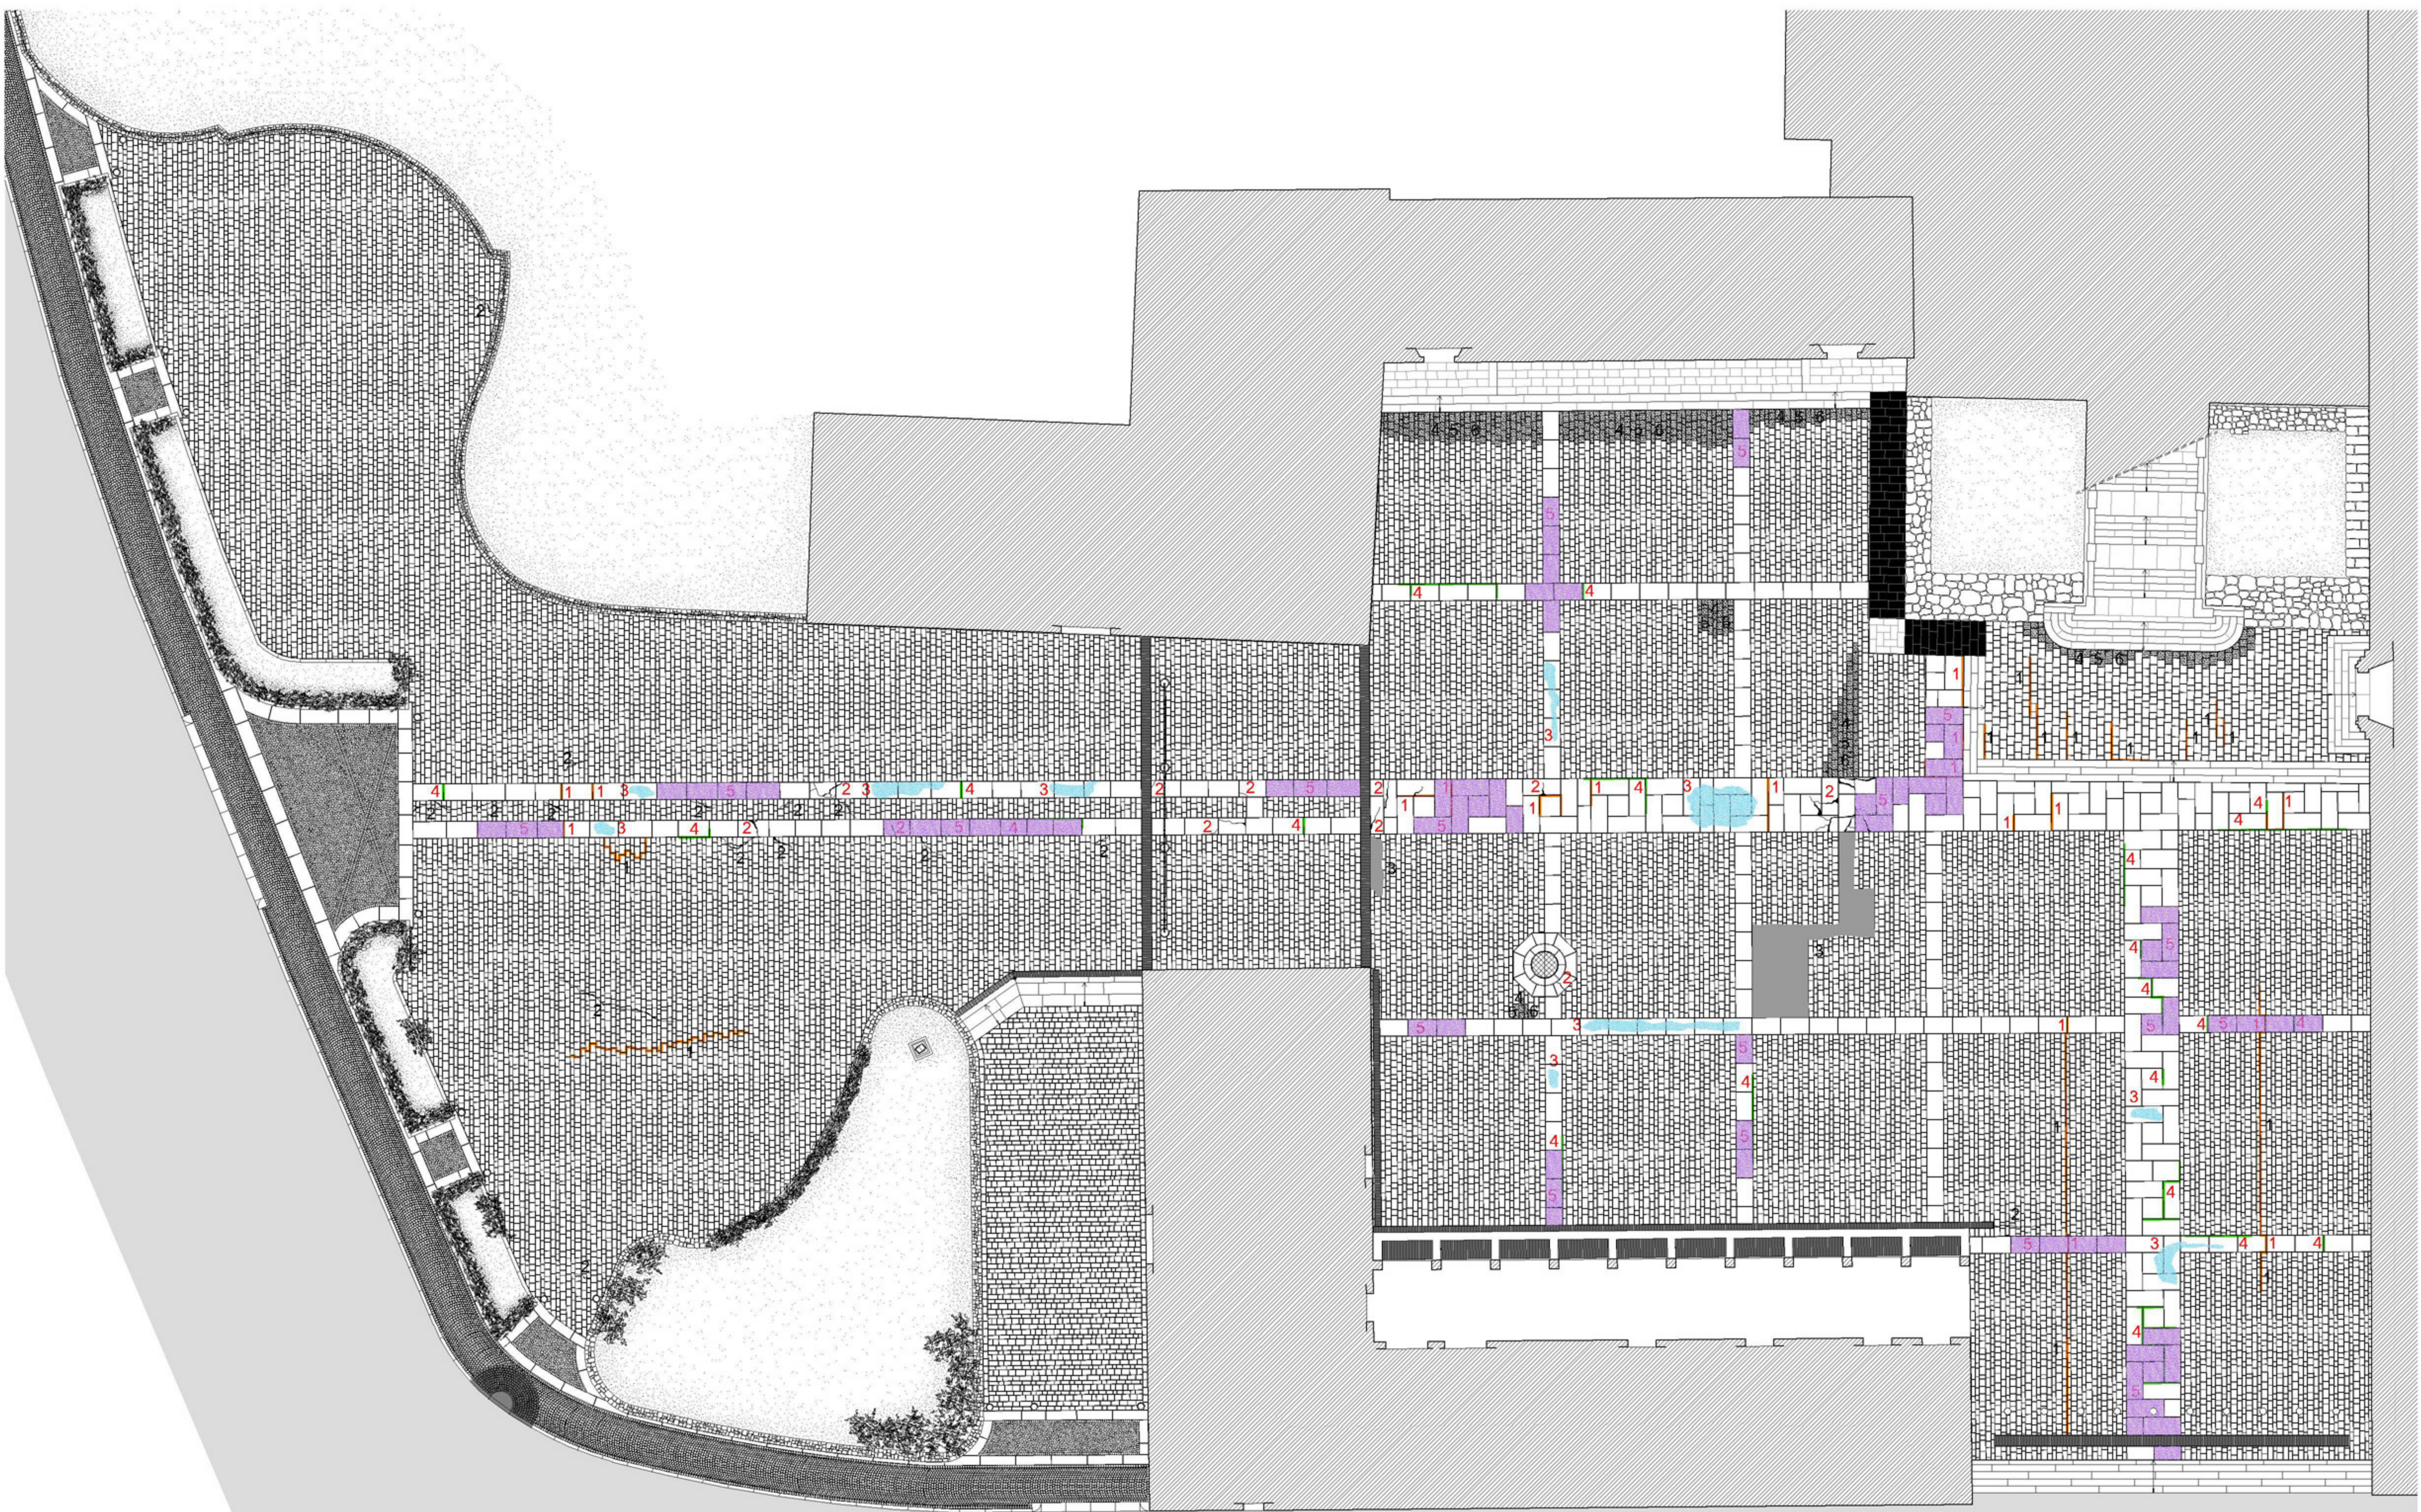
LASTRE DI SERIZZO

- 1 SGRITOLAMENTO DELLE SCOLLATURE CON DISESTO DEI PIANI
- 2 FESSURAZIONI E ROTTURE NEI PUNTI DI MAGGIORE PASSAGGIO E/O PER CEDIMENTO DEI SOTTOPIEDI
- 3 ESFOLIAZIONE CON DISGREGAZIONE E POLVERIZZAZIONE DELLE SUPERFICI
- 4 FORMAZIONE DI MULCHI
- 5 MACCHIE, DEPOSITI SCURI E SPORCIZIA GENERALIZZATA

LASTRE DI PORFIDO

- 1 SGRITOLAMENTO DELLE SCOLLATURE CON DISESTO DEI PIANI
- 2 ROTTURE NEI PUNTI DI MAGGIORE PASSAGGIO E/O PER CEDIMENTO DEI SOTTOPIEDI
- 3 RAPPEZZI CON MALTA CEMENTIZIA COLORATA
- 4 SCOLLATURE DELLE PARTI MOSSE ESEGUITE CON CEMENTO COLORATO
- 5 INTEGRAZIONE DI LASTRE CON TONALITÀ DIVERSA
- 6 PLANARITÀ COMPROMESSA DA INTERVENTI DI MANUTENZIONE NON CORRETTAMENTE ESEGUITI
